# 丁村民宅

## 三所院落的维修保养工程

□ 梁菊秀

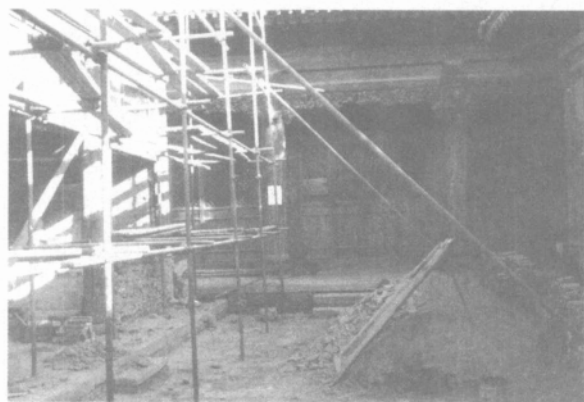
西厢房残损状况:

明间前檐下层四页隔扇人为拆去,砌砖墙改为两扇小板门;前檐北次间角柱向南倾斜 3 厘米,北次间窗中槛拔榫,向外偏 9 厘米,向南拔出 2 厘米;南次间角柱柱头向后倾斜 5 厘米;南次间横披向后倾斜 5 厘米;次间前檐槛墙中部有细裂缝;明间上层北

缝三架梁裂缝;明间上层南缝三架梁裂缝,支顶细柱,并在梁缝上下砌砖墙;屋顶正脊北部塌落;屋顶望板糟朽,局部漏雨;屋顶脊椽粗细不匀,相差 3 厘米弯曲;后夯土墙外壁下部潮碱风化 5 厘米;下层板楼板局部糟朽。

丁村民居二号院西厢房落架维修

1. 更换东厢房明间上层南缝四架梁,拆去梁下支柱。
2. 更换东厢房明间上层屋顶前坡金檩,拆去檩下支柱。
3. 更换东厢房北次间上层屋顶前坡金檩,拆去檩下支柱。
4. 为了保护东西厢房夯土墙,在后墙外包砌厚 30 厘米砖墙,后墙内壁以上包砌厚 15 厘米砌墙。东西厢房两山墙外壁与内壁包砌厚 15 厘米砌墙。环氧树脂加固次间窗的槛墙裂缝。
5. 拆去东西厢房明间前檐改砌的砖墙与门窗。按旧卯榫恢复为凹进的四页六抹头格扇门与东西两侧置小板门。
6. 拆去东西厢房次间改装的三扇新式窗,恢复为两页四抹头隔扇窗。归位西厢房北次间中槛拔榫部位。
7. 拨正东西厢房次间柱子、梁架与横披。
8. 墩楼东西厢房前后檐糟朽的柱子。
9. 更换东西厢房下层顶糟朽的楼板,拆去明间下层的单砖隔墙。
10. 为了保护明代夯土墙,采用敦煌研究院研制的 PS 化学材料加固东西厢房后墙与两山墙的夯土

13. 更换西厢房明间上层南缝三架梁, 拆去梁下支柱。

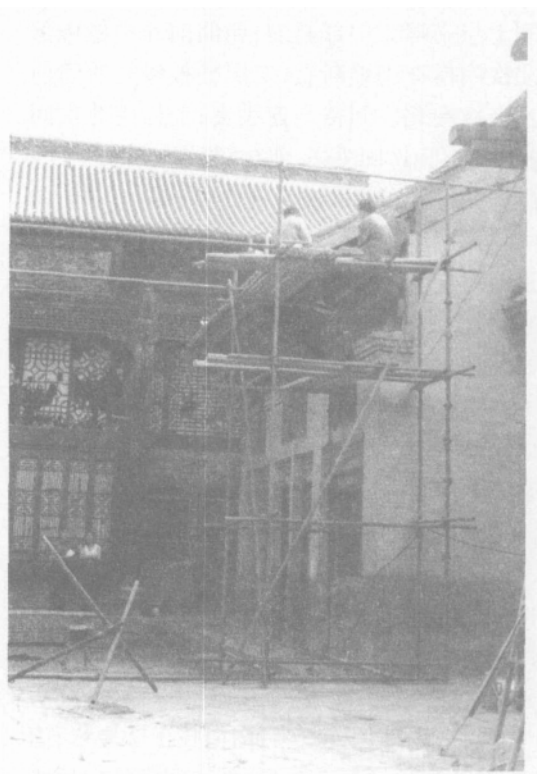
丁村民居十七号院东厢房修缮

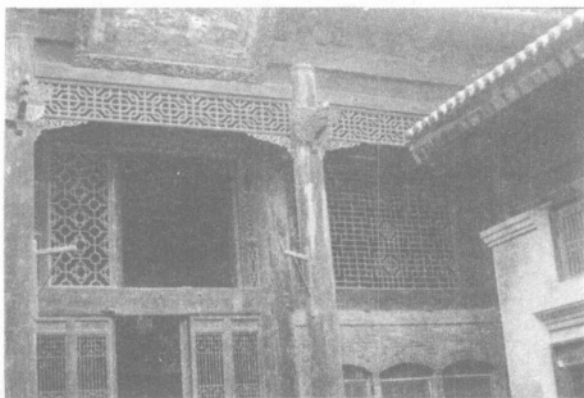
丁村民居十七号院正楼二层窗扇修复

7. 正楼(二进院):兽头丢失;正脊丢失;瓦顶松动(部分筒瓦、勾滴

破裂漏雨);望板糟朽;承重梁、楞木、楼板锯掉拆去;望板糟朽;墙体裂缝(东山檐墙顶部砖脱落,后角有裂缝 1~5 厘米);木楼梯松动、开裂;大额枋锯掉;装修缺损;楣子残损。

装修:两次间金柱缝后改建的砖墙与现代门窗拆去,按明间金柱缝格扇恢复为六抹头格扇,按西次间金柱缝中、上槛的楣子,恢复东次间的楣子。修补

明间金柱缝中槛与上槛之间的楣子。

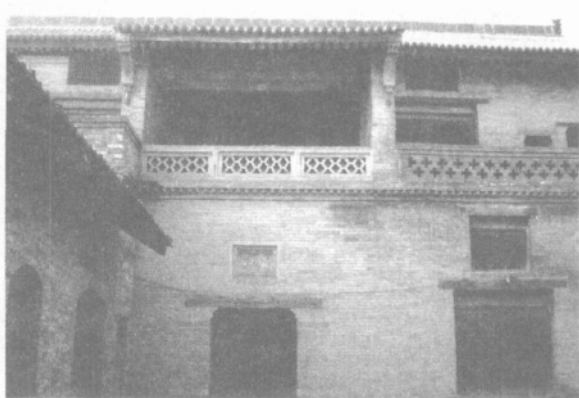
修缮后的丁村民居十七号院绣楼

9. 绣楼(三进院):兽头丢失;瓦顶松动;望板糟朽;天花板丢失;墙体裂缝(二层次间前槛墙裂缝宽 0.1~0.5 厘米,二层明间西山墙裂缝 0.2~0.5 厘米,后廊短墙裂缝 0.1~0.2

厘米,后廊东山部位有裂缝 0.2~0.3 厘米);二层平台积水;平板枋大额枋弯垂(二层明间弯曲 5 厘米);窗户残损;格扇残损。

3. 绣楼(三进院): 揭顶修缮, 局部复原。

屋顶: 补配兽头、脊筒子、瓦件; 更换望板与部分椽子, 揭瓦屋顶。

墙体: 用化学材料(同前)加固二层两次间槛墙裂缝, 加固明间西山墙裂缝。平台: 重新揭漫二层两次间前平台, 使前后高差 8 厘米。

装修: 按旧照片和旧房主人提供资料, 恢复一层、二层窗户, 恢复二层明间金柱缝四扇格扇、后檐柱缝四扇格扇。

枋檩: 二层明间前廊柱头平板枋、檐檩下垂 5 厘米, 在檐檩后加置一根檩, 在山墙上置蜀柱承檩, 加强檐部的承载力。

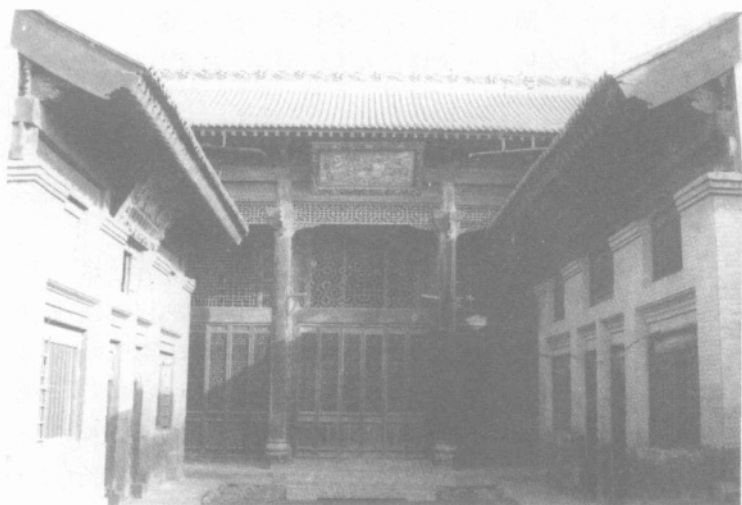
修缮后的丁村民居十七号院二进院

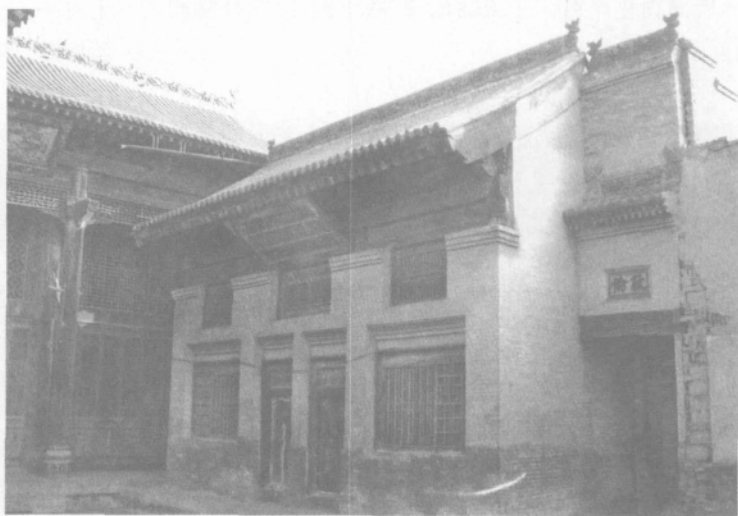
8. 东西厢房(二进院):兽头丢失;瓦顶松动;望板糟朽;楼板糟朽;墙体裂缝(次间槛墙自南向北有裂缝宽 0.1~0.3 厘米);装修改建(部分窗棂人为改动)。

修缮后的丁村民居十七号院二进院东厢房

4. 东西厢房(二进院): 揭顶修缮。

屋顶: 补配兽头、筒瓦、勾头滴水, 更换望板, 修补个别椽头。揭瓦屋顶, 施两屋灰泥。

槛墙: 化学材料(同前)加固槛墙裂缝, 补换更改的窗棂。

楼板: 补换朽裂的二层楼板。

油饰: 梁架大木原构件钻生一道, 新配构件照其他构件颜色加饰。
