陵川北吉祥寺前殿维修设计综述

□ 马吉宽

(作者工作单位:山西省古建筑保护研究所)

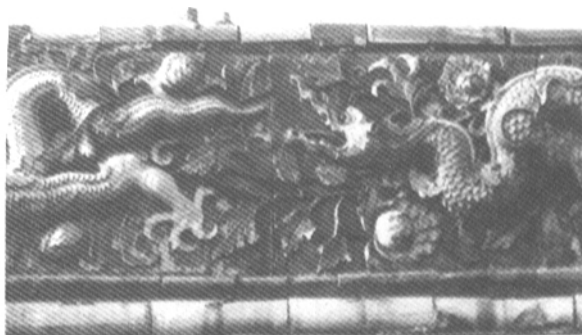
图六 正脊筒现状

从形制特点分析正脊的龙吻应属清代遗物。正脊筒的看面塑游龙,穿嬉于牡丹花卉丛中(图六),脊中施宝刹。垂脊与戗脊附塑荷花、莲蕾、梗枝、水波纹等图案,主基调绿色,造型舒朗大方。屋面是历代维修次数较多的部位,构件相对庞杂。现存瓦件长短不等,尺寸规格有8种,长者65厘米,短者29厘米,其他介于二者之间。滴水皆为重唇形制。瓦件中发现在《营造法式》中有所记载,其制做工艺早已失传,在国内其他地区也较罕见的青混瓦。此瓦质地坚硬,外表乌黑光亮,似有一层磁性罩面,虽历经千年风霜雨雪,瓦面却安然完好无朽蚀点。含有相对的科研探索价值。

5. 屋顶: 屋面现状瓦件形制混杂脊饰残缺不全。正脊仅存两端鸱吻与中部吞口,垂脊幸存不足 $1/10$,戗脊缺失近乎 $2/3$ 。经了解,缺失的脊饰主要是人为盗窃所致。屋面瓦件松动杂草丛生,严重漏雨。正吻高2.06米,东吻上端部北倾18厘米,西吻上端部北倾22厘米。在各吻下脚南缘与垂脊挂尖相依处分别拉开宽17厘米与19厘米的缝口,口内泥背裸露,缝深至望板。

5. 屋顶:屋顶脊饰缺失近 4/5,好在文物部门此前认真做过图文并貌的相关记录,在具体维修中应据此复制以恢复原貌。

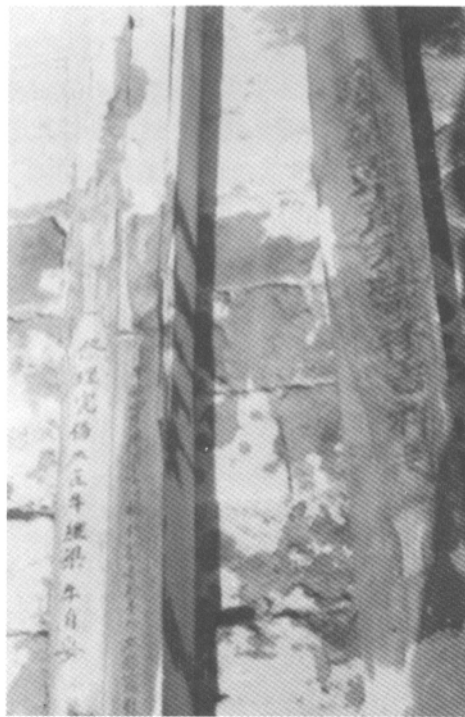
图七 替木下题记

[3] 设计方案实施期间,在前檐明间西缝檐榫处的替木上皮发现墨书楷题(图七)“大明崇祯四年叁月二十日补修观音殿堂壹所本镇罗教道人李一体等壹百于人合出钱百修理完备木匠牛继良牛自安”。在前檐明间东缝檐榫处的替木上皮有墨书楷题(图七)“大清光绪三十四年六月二十日和社重修吉祥寺”等内容。

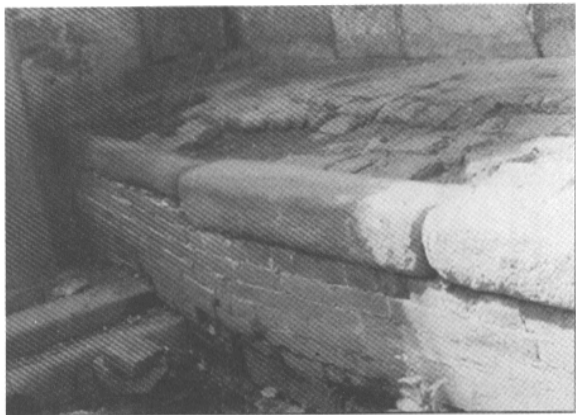
图八 台基鼓胀现状

1. 平面:压面石严重风化,大部分面层剥蚀。地面砖破烂不堪。殿内佛台与金内扇面墙在学校占用期间被拆毁。金柱下的宝装莲瓣柱础存在裂缝、部分莲瓣被剔凿掉的现象。前檐台明以外明间的踏跺被后人改成了砖石混合的九级台阶。殿身周边排水系统不畅,经常有积水滞留在台基周围,不能及时排走,毛细水上侵使台帮砖石严重酥碱风化,并伴生鼓胀变形,最甚处水平鼓凸15厘米(图八)。

1. 平面: 依据台基原有的面宽进深尺寸,在下脚地坪以下挖宽80厘米、深60厘米的基槽(当地冻层为地表向下30厘米),槽内打三七灰高25厘米,其上用1:3的水泥砂浆垒砌片石至地坪。地坪以上按照外观原貌形制,采用带刀灰十字缝技法砌筑台帮,里侧拦土墙改用机砖搭配拆下的地面废砖用白灰砂浆垒砌,台帮与拦土间留足适度的咬茬,要达到结构紧密,以强化台基的整体稳固。新补配的土衬与压拦石的看面照旧制剔凿一寸三毫的鏊纹,台明与室内地面用 $35 \times 35 \times 5$ 厘米的方砖淌白细墁。恢复前檐踏跺七步、后檐踏跺五步,踏跺阶石截面为 $30 \times$

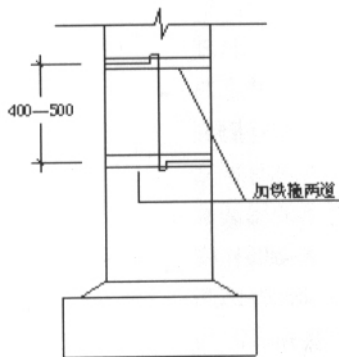
图九 木柱阴阳巴掌榫墩接方式

2. 柱网:部分柱身出现程度不等的糟朽,最严重

者通身糟朽,朽深达10厘米,致使柱网呈不规则沉降并伴随倾闪,柱头最大沉降值达25厘米,总体沉降趋势呈由南向北递增,西北角偏重。

2. 柱网:在殿内与柱子相应的墙体部位掏挖宽 90 厘米的柱门,将柱子移出检修,酌情处理。柱身裂缝缝宽在 5 毫米之内的柱子用腻子勾抹严实;裂宽在 5~30 毫米之间的,用木条沾乳胶嵌补;裂宽大于 3 厘米时,用木条沾环氧树脂嵌补,并在开裂段内加倒刺棒结构的铁箍 2~3 道,铁箍宽 6 厘米,厚 0.5 厘米,箍身紧嵌于柱,使箍外皮与柱外皮齐平。自柱底向上糟朽高度不超过 20 厘米的进行剔补,并视具体情况加施铁箍。操作中确保剔除糟朽后的柱脚底面与柱础间实际抵承面与柱脚处的原截面面积之比 $\geq 3/4$ 。糟朽高度超过 20 厘米~1 米以下的用圆木以阴阳巴掌棒的方式墩接(图九)。墩接柱与旧柱搭交长度 40~50 厘米,搭交面涂刷环氧树脂,外施两道铁箍紧固。腐朽超过 1 米以上的予以更换,严格复制柱头卷刹等时代特征,务求形似。以上所用木材的含水率控制在 20% 以内。墙内各柱脚下的原础石,虽规格不一,由于位处隐蔽部位,只要能满足相

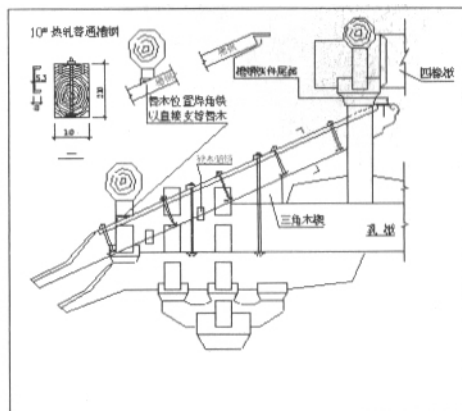
图一二 昂型耍头挑杆构件槽钢加固详图

4. 斗拱: 柱网与梁架的沉降走闪导致后檐斗拱压槽枋水平位移14厘米,斗拱倾斜 7° ,伴随出现斗材压扁变形、卯口挤裂、榫头折断、斗耳断落。牵扯挑杆中腰折断,出现屋面反弓现象。后人在头昂下部与檐墙之间临时支顶了斜木支撑。

断,另有三根榫头折断。其余梁枋、檐间等构件节点处也多有程度不等的糟朽、残损、脱榫、劈裂的现象。经测算已失去相对应力功能的予以补配,余者,视具体情况酌情采用化学材料粘接、铁活拉钉、铁箍紧固等加固措施(图一二)。新补配的榫枋等大木构件采用容许应力较大的落叶松木依原风格形制制做。为增强屋架的稳定性,在白檐部顺序往上直到脊榫处前后坡每间靠近榫头接缝处施拉杆榫两道(图一三)。新换的榫材榫头与图一—中所示类似,将榫头一端嵌入榫头内用环氧树脂粘牢,外施铁箍一道,安装时插入相接的卯口内。

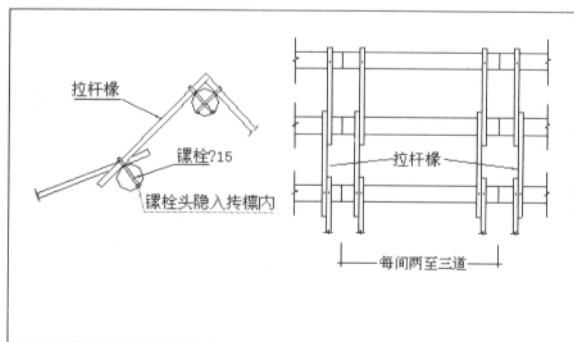
图一三 木拉杆榫

3. 梁架: 由于柱网的沉降与倾闪,牵扯构架异动,排架倾闪最大值达22厘米(向西北倾闪的东山排架)。构架中多处构件出现劈裂、折断、节点拔榫、位移等现象。其中明间东缝脊榫接点脱榫的净水平距达12厘米(榫头长为23厘米),明间脊榫、前檐明间上平榫、前檐西次间下平榫、后檐明间檐榫、东次间檐榫、西缝乳袱等多处主要构件折断,檐口整体起伏不平部分坍塌。为防塌顶,后人采取了临时支撑措施。
