# 太原纯阳宫九窑 十八洞勘察及修缮建议

□ 王晓磊

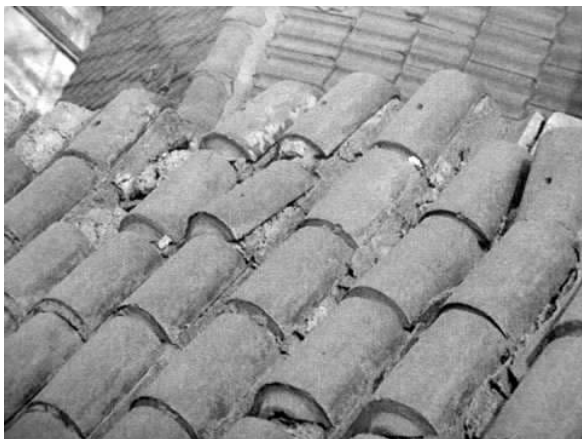
图一 东楼后坡屋面筒瓦残损现状

1.上层各建筑的屋顶全部存在漏雨问题。由后檐墙内壁大面积空鼓、壁面开裂泥连遍布的现状可想而知,其后檐屋顶是最主要的漏雨部位。各建筑屋顶筒瓦的捉节夹垄灰全部脱落,瓦件脱节(图一、图二);此外,各建筑檐口勾头、滴水及角部套兽部

1. 对窑洞之上的四楼、四亭进行揭顶亮椽重修;补配加固木基层中的望板、椽飞及檐部附件;补配碎裂的各类瓦件;原位保护木构件上的彩绘。

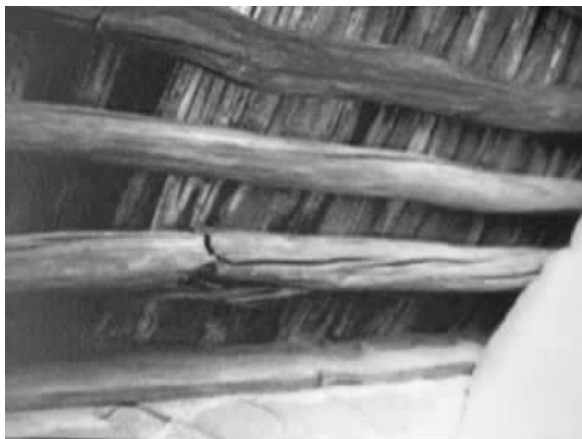
图四 北楼东山出际部位的椽子折断现状

北楼东山出际的椽子有两根已经折断造成木基层局部凹陷(图四)。

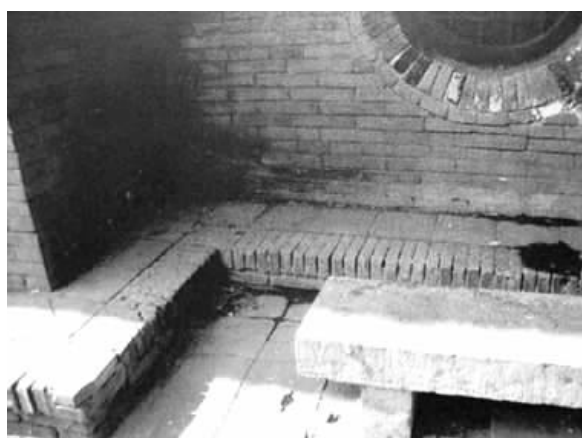
图五 院内台明用机砖临时砌筑现状

窑洞顶部、各建筑室外地面全部为水泥铺抹,现状大多崩裂,地面凹凸不平,部分雨雪水由裂缝处下渗;院面高低不平,院内古树及花木用机砖水泥砌筑了花池;上层建筑室内地面及院内台明已非原制,为现代蓝机砖铺墁(图五);向九窑十八洞院内一侧的花栏墙已改为蓝机砖水泥砌筑;西楼与角亭之间的围墙已改为红机砖水泥砌筑(图六);各建筑的台阶,包括由底层登临上层的台阶已改变了原条石台阶,现状是用机砖砌筑水泥砂浆抹面的。仅北楼后檐与前檐明间门洞位置还保留有原黄沙岩条石的压沿石。

造成窑洞顶部地面与花栏墙、围墙等现状的原因是:用作省文物博物馆专题陈列部期间,因为原构或残或失,限于当时经济条件用残砖水泥补砌的,大多已非原制,与应有的建筑风格不符;由于院内排水井实施的破坏、排水道堵塞、地面积水局部软化了垫层,也就造成了院面的高低不平。

7. 拆除院内所有用机砖砌筑、水泥砂浆抹面的台阶、台明,用黄砂岩质地的条石重砌台阶、台明。

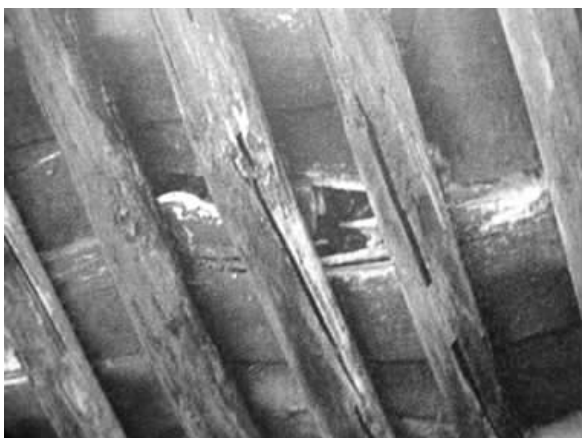
图三 北楼前檐椽子劈裂、望板局部塌陷现状

2.木基层局部凹陷。东楼后檐檐口、东北角亭脑椽部位、北楼前檐东次间等部分的屋顶局部凹陷;北楼望板多处塌落,泥背外露,角亭檐部的望板严重糟朽、跌落,相应的飞椽背部也存在糟朽问题(图三),

各建筑的屋顶漏雨的直接原因是年久失修的自然破坏。另外,北楼前檐东次间塌闪的望板大多为条状或片状,不耐长期受压,因而在椽挡处多处塌陷,其中角亭檐口部分因风雨侵蚀望板已经严重糟朽,飞椽背部也因之糟朽;现在檐椽大多劈裂、垂弯的椽子导致了屋顶瓦件的错位、脱节,所以说薄弱的基层也是屋顶大面积渗漏的原因之一。

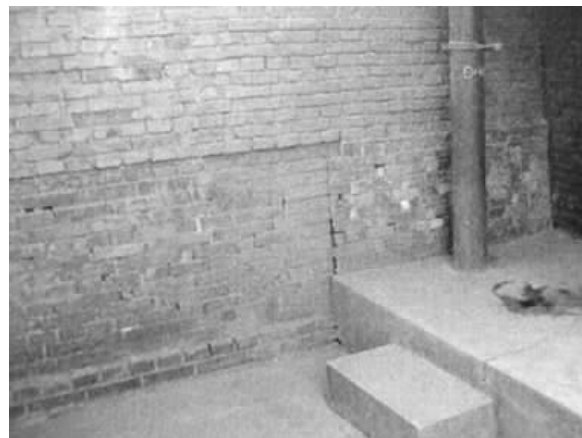
图六 红机砖砌筑围墙现状

6. 对西楼两侧的红机砖围墙立面风格进行改善,将墙体向院内一面的上、下、左、右四面的机砖墙体局部替换为手工条砖清水墙,具体尺寸及做法与东楼两侧的围墙(原质)保持一致。

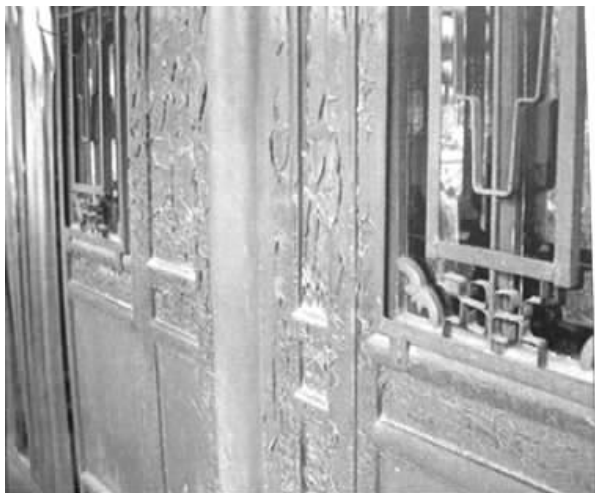
脱落。各建筑的柱子与装修为朱红油漆油饰,现状局部离皮、起翘反卷、大面积脱落(图七)。

通过观察分析造成这种现状的原因,一是油漆地仗没有处理好,原残漆没有处理干净,上下层缺乏有效衔接;二是表层油漆在涂抹时“涂”的过厚而“刷”的次数与方向不到位。

图七 装修油漆起翘、脱落现状

4. 完全清除各建筑柱子、装修、勾栏上残存的油漆,重饰油漆。
