5·12 汶川大地震四川文物保护单位 受损调查报告

四川省文物考古研究院文化遗产规划研究中心

摘要：汶川大地震使四川文物保护单位蒙受了重大损失，地面文物保护单位近千处遭受空前的破坏。有 83 处全国重点、174 处省级、803 处市、县级文物保护单位受损，涉及世界文化遗产 2 处。受损特征明显，比例和程度较大；被损坏原因复杂。对灾害成因的调查和研究，将是我省文物保护中探索防震减灾的新课题。

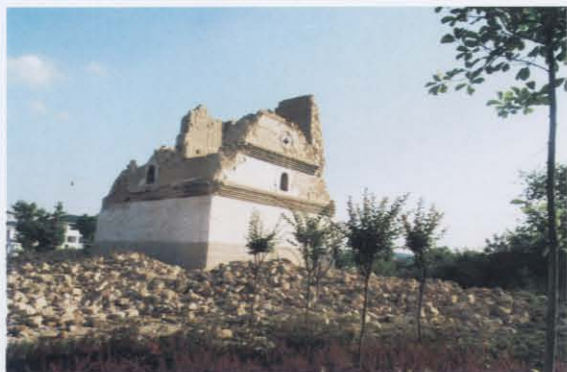
1. 省级文物保护单位——安县文星阁

| 序号 | 名 称 | 受 损 情 况 |
|---|---|--|
| 11 | 安县文星塔 | 通高 28 米的塔身基本垮塌,仅余约 6 米。 |

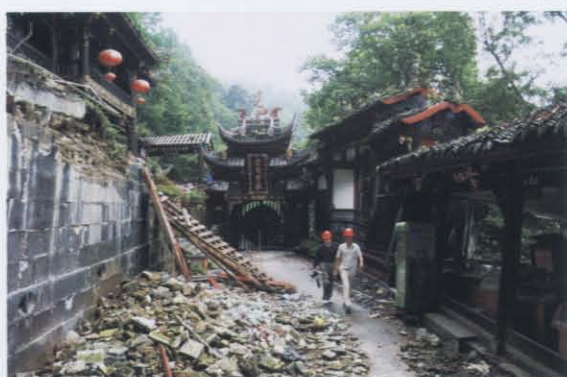
3. 全国重点文物保护单位——都江堰二王庙山门

从地质环境状况分析,同在地震破裂带上的文物保护单位因地质条件的不同,有造成次生灾害成因的地理环境对文物保护单位的危害最大。明显表现为国保单位二王庙片区山体滑坡,秦堰楼下沉,戏楼、厢房、52级梯步、照壁、三官殿、观澜亭、疏江亭、前山门等建筑和围墙全部垮塌;遗产地青城山、国保单位江油云岩寺和皇泽寺的局部文物严重损毁;理县桃坪羌寨、南龛摩崖造像、通江千佛岩摩崖造像、通江石刻标语群出现山体垮塌、地

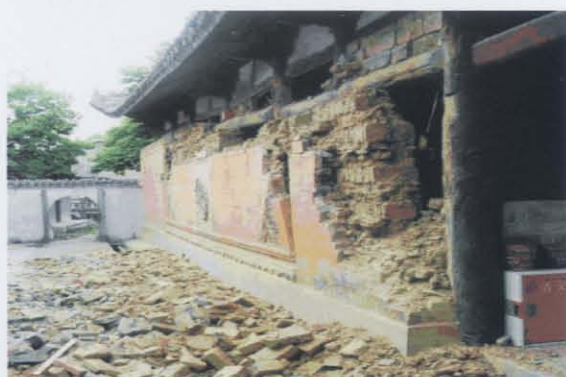
4. 全国重点文物保护单位——江油云岩寺飞藏大殿

| 序号 | 名 称 | 受 损 情 况 |
|---|---|--|
| 4 | 云岩寺 | 翼真殿全部垮塌，山门屋面、飞檐部分垮塌，天王殿屋檐、墙体部分垮塌，飞天藏四面墙体垮塌严重，观音殿屋顶脊饰部分受损。 |

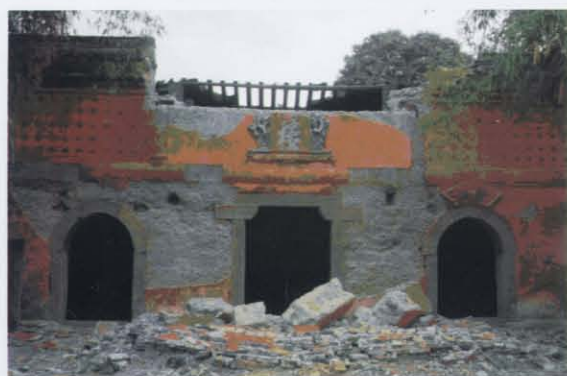
5. 省级文物保护单位——江油太白故居粉竹楼

| 序号 | 名 称 | 受 损 情 况 |
|---|---|--|
| 21 | 江油李白故居 | 陇西院、绪论堂、陇风堂屋、太白祠屋脊垮塌,墙体开裂,围墙倒塌。粉竹楼照壁上部倒塌,屋面部分受损。 |

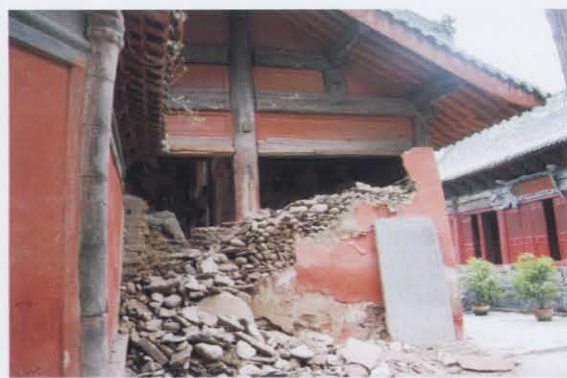
7. 全国重点文物保护单位——平武报恩寺山门

| 序号 | 名 称 | 受 损 情 况 |
|---|---|--|
| 1 | 平武报恩寺 | 山门正脊断裂，两侧琉璃墙垮塌，殿内塑像手臂断裂；天王殿墙体和报恩寺祭祀碑垮塌；大雄宝殿墙体向外开裂，壁画受损；大悲殿泥塑与墙体间开裂，倾斜；转轮藏殿的山墙垮塌。 |

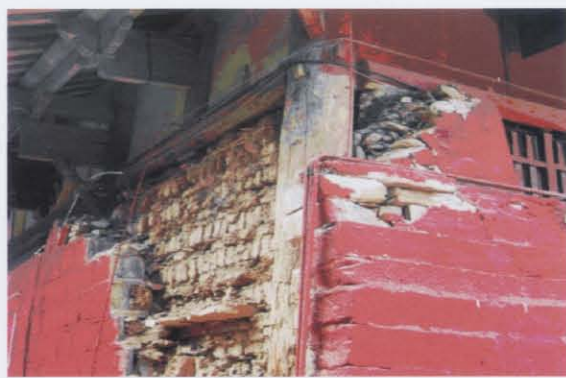
8. 全国重点文物保护单位——梓潼七曲山大庙桂香殿

| 序号 | 名 称 | 受 损 情 况 |
|---|---|--|
| 3 | 七曲山大庙 | 关帝殿、桂香殿、天尊殿、文昌正殿等墙体变形、倒塌。三清塑像倒塌，桂香殿墙体十多平方米垮塌，明代壁画被损。 |
