交城天宁寺大雄宝殿 修缮保护工程技术策略述要

□ 李小青

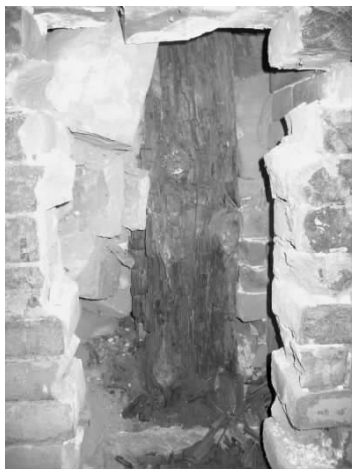
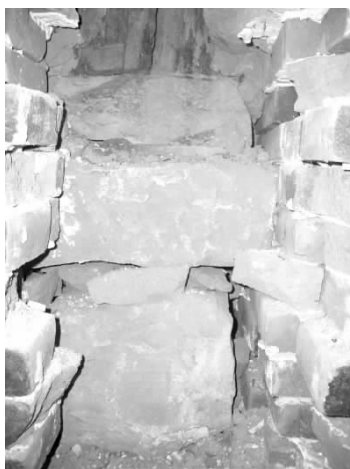
图五 山墙柱根探洞

经现场勘测,大殿柱网有轻微下沉现象。其前后檐明柱的相对沉降量差在3厘米之内,个别部位的墙内暗柱(如西南角老檐柱,后檐梢间东平柱)沉降量差达到10厘米左右(图五)。

经局部开孔探查,柱子下沉的原因,不是基础下沉所致,而是柱根腐朽造成。因糟朽严重,有的柱根因腐朽已截去1米有余,其下部用大殿明代旧柱顶石垫托支顶,或后人用黄色砂岩块石五块垫托支顶腐朽部位,垫托高度多在1米以上。以上勘测探查得知,此殿清嘉庆重建时是利用旧构件进行的修建。此后200多年来,大殿暗柱柱根年久腐朽程度明显发展,这是导致大殿构架局部下沉的主要原因,也是大殿构架主要隐患所在。

对于柱网体系的拨正归位,施工时应采用“屋盖卸荷→外墙掏槽→打伞拨正→纠偏归位”法进行修复。这一方法我省过去曾在许多文物建筑修缮保护工程实例中采用并取得了令人满意的效果,但需要注意的是为保证质量可靠、万无一失,建设单位应选择有实践经验的工程队伍具体实施,而且实施之前须由施工单位提交实施方案,批准后再行实施。

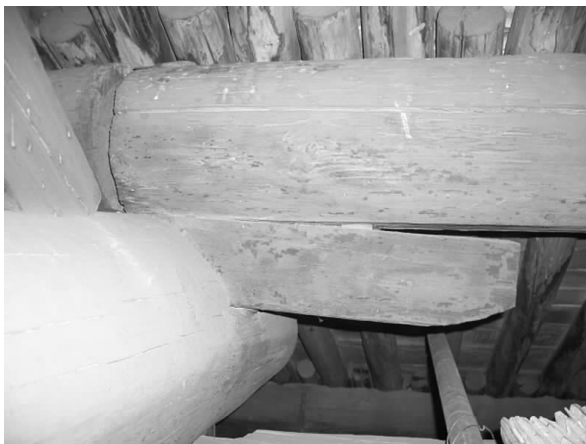
图六 梁枋节点拔榫

先说大殿的檩枋滚动,其大致情况是,大殿前坡屋面檩枋均不同程度地向南滚动走闪,具体错位尺寸在3厘米至9厘米之间,而后坡屋面檩枋则向北侧滚动走闪,错位尺寸在6厘米至7厘米之间。究其原因,一是梁架柱网下沉倾闪所致;二是此殿构架节点设计上也存在薄弱环节,如缺少檩下垫木或檩枕等稳固构件(图六)。

改善构架屋面坡势并改善其受力状态,其内容主要包括:对大殿各部位滚动位移的檩条进行复位,同时加固其节点,调整其高度,使各部位结构更趋合理耐久,详见下表:

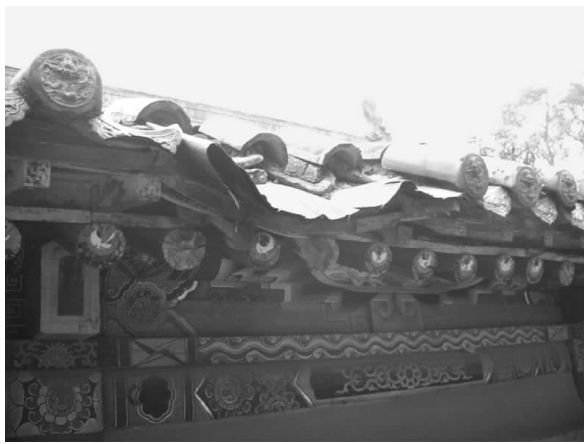
图八 檐口破损

2. 檐口破损严重

现场分析认为:此殿檐口破损飞椽折断,勾头滴水陷落等病情,其主要原因有二:一是该殿举架不尽合理,第一举前后坡均用飞檐椽,但举架却仅为三九举与三五举,而此坡度是不太适于使用飞檐椽的坡度,故导致屋顶排水不畅,积水漏雨。二是后人在维修此殿时为了勉强装钉飞檐椽,确定的飞椽尺寸不足,承载力不够,导致屋檐起伏变形较大,甚至多处折断。对此本次修缮时应引起足够重视(图八)。

一是:由于此殿后檐椽出较短而飞椽较长,前檐檐出较长而飞出较短,且飞檐椽尺度规格弱小多处折断损坏,本设计对大殿前后出檐与檐出、飞出尺度比例关系在修缮施工过程中进行了必要的调整,优化技术处理。

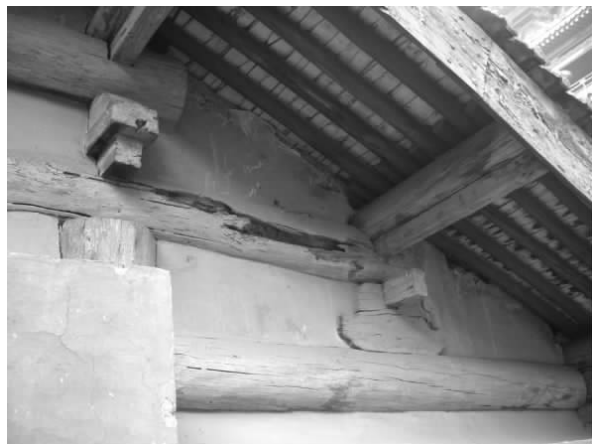
图七 山墙檩枋滚动

再说大殿的构架出际,大殿东、西山墙檩枋出头部位糟朽变形较严重,檩头明显下弯,随檩枋与檩子之间多有3—4厘米的开口现象,初步判断为节点卯榫折断所致。需进行节点加固或更换随檩枋,并修整檩枋以解决结构问题。东侧山面梁架的四椽枋外侧风化糟朽严重,亦需修整。

值得注意的是:东次间东缝五椽枋前部因木材缺陷等原因已出现劈裂折断现象,后人针对该梁损坏情况曾用3厘米宽的铁箍三道及上下8厘米厚铁

板予以加固,但现仍存在弯曲变形现象,木材自身疤节处已存在3厘米宽的裂缝,此部位应予以认真加固整修。东次间东一缝梁架的四椽枋可见通身裂缝,宽1厘米左右,后人在其与五椽枋空当间垫以木墩。现四椽枋南端受压变形严重。此外,五椽枋尾与搭牵节点卯榫均已拔榫,最严重处达4厘米。此部位应纠偏归位,并进行加固处理(图七)。

二是:对于该殿原结构中存在的的历史因素及历史上干预过,但仍然存在历史因素,东次间东缝梁架进行了必要的加固补强处理。修缮施工过程中,要求施工单位还须结合揭顶卸荷后发现的新情况,邀请我方设计人员亲赴现场调整优化,确认这一方案后再正式实施加固施工程序(图九)。

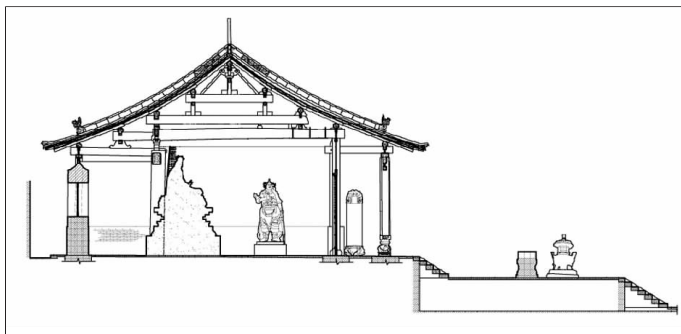
图九 大雄宝殿剖面设计图

大殿漏雨严重,除自然侵蚀原因外,殿宇举折设计不尽合理,脑椽举高不足,中腰排水不畅是根本原因,因此,此次修缮中应采取必要措施,在可能范围内予以合理纠正。

项目 数据 步架	大殿后坡举架			大殿前坡举架		
	现状	设计	备注	现状	设计	备注
第一步架	三九举	三九举	按现状	三五举	三九举	下平檐下垫高80
第二步架	四六举	四六举	按现状	四举	四三举	中平檐下垫高120
第三步架	五八举	五八举	按现状	五九举	五六举	上平檐下垫高70
第四步架	七七举	七七举	按现状	七九举	七五举	脊檐保持原状
