元中都1号大殿遗址保护方案

段小群

(陕西省文化遗产研究院, 陕西 西安 710075)

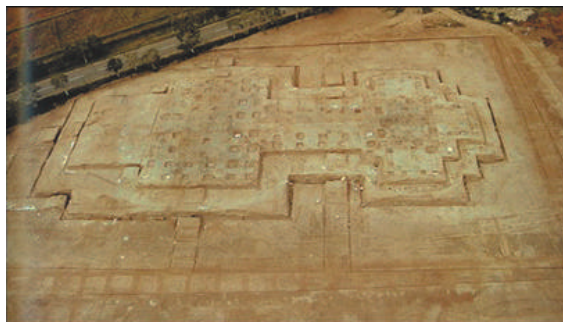
1号大殿遗址航拍照片

1号大殿核心部分是殿堂台基。方向182°。台基从地面以上露明部分分为两层。除上层平台北部的寝殿台基与柱廊相接部位比下层东西两侧各多出一个缩折外，两层台

基平面基本相同，上层收退，下层宽出部位为周匝平台。上层从南向北由月台、前殿、柱廊、寝殿及东西夹室、香阁组成。在台基南侧（3条通道）、前殿东西两侧（2条通道）、柱廊东西两侧（2条通道）共有7条上殿通道（其中包含台基南侧西通道，现此道在修筑张化公路时已被破坏无存）。上、下层台面均铺砖，台基周边包砌青砖，现仅余砖壁基槽，槽口宽约0.5 - 0.8、底宽约0.76、深约0.3米。角部使用角柱石，角柱石已全部被破坏，发现在龙纹和牡丹纹的角柱石残块。角柱石下有柱础石，柱础石形制为扁方石块，质地为玄武岩，与外角相邻的两侧边上面凸起有金边。柱础石边长约0.6 - 0.8、厚约0.15 - 0.2米、金边宽0.10、高0.01米。
