拦砂坝工程对吐峪沟千佛洞崖体稳定性的影响^{*}

摘 要:在吐峪沟修建拦砂坝对吐峪沟石窟造成了严重的破坏,崖体崩塌、倾倒在短时间内频繁发生。拦砂坝在修建过程中,导致原来强烈风化的基岩松动,诱发了崖体坍塌;拦砂坝修成以后,由于水的冲蚀和浸泡,使崖体基座的泥岩软化、崩解,造成基岩松动或局部垮塌,严重影响了上部土体和洞窟的稳定性,导致崖体在拦砂坝修成以后崩塌、倾倒频繁发生;拦砂坝内水位的频繁变化是影响崖体稳定性的重要因素。不当的水利工程是河谷地貌类型石窟寺破坏的原因之一。

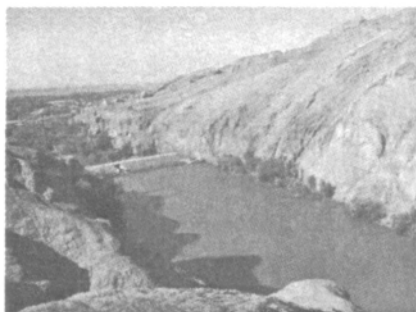
图2 新建拦挡坝

2010年7月,鄯善县水利局在文物保护区内防洪坝原址上重新修建大坝,该大坝设计高程与原有大坝一致,用以截留上游来水,提高水位,为下游两岸的农田提供灌溉用水,如图2所示。水库蓄水后,文物保护区内的部分崖体,尤其是西崖,受到河水的长期浸泡,两侧崖壁出现了严重的冲蚀、崩塌现象。

由于这些病害主要是由水的浸泡、润滑及水位的频繁变化引起的,建议将拦挡坝拆除,并在吐峪沟石窟以北区域重建,拦挡坝下游用引水管将灌溉用水引至灌溉区域。

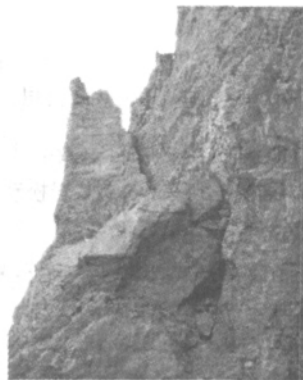
图3 开挖引起的土体整体滑落

2007年当地农民沿西岸崖体底部开挖了引水渠,引水渠从北向南贯穿整个文物保护单位。在开挖过程中,导致原本已经强烈风化的基岩松动,造成崩塌。坍塌主要集中于西崖洞窟群南侧约50m的范围之内。2007年现场调查崩塌情况为:下部基岩破碎散落,形成岩堆。上部土体整体滑落,较为完整,有大块土体滚落至河道内,如图4所示。

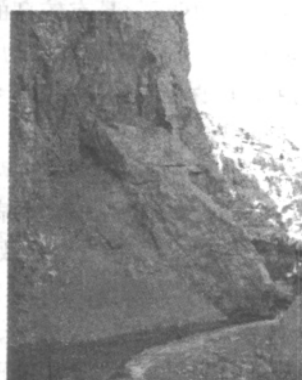
图4 破碎基岩散落

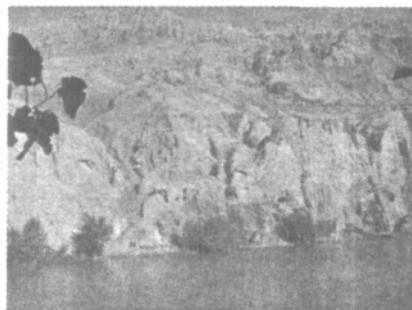
水库蓄水后,崩塌和倾倒在短时间内频繁发生。有部分崖体的危岩体有崩塌趋势,如图5、6所示。

图5 崖体大面积崩塌

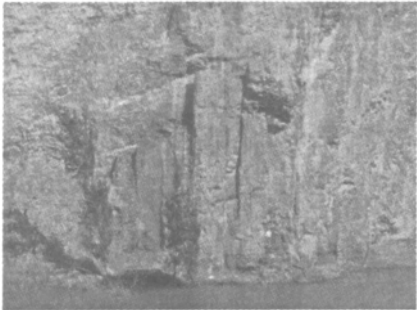
图 6 有崩塌趋势的危岩体

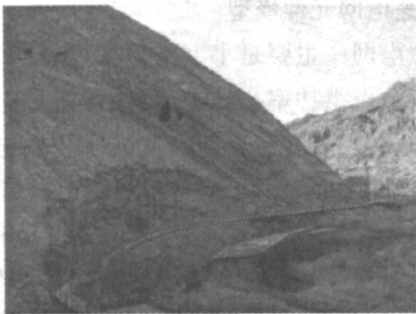
火焰山背斜轴部地层在吐峪沟附近开始向西倾覆,因此造成吐峪沟河谷内东岸地层倾向沟谷,属顺层结构坡体,产状大致为 $326^{\circ}\angle 55^{\circ}$,巨厚砂岩层中夹有薄层泥岩软弱层。

人工开挖水渠及道路修建过程中对坡脚岩体的爆破使得上部岩体失去支撑,岩块产生“V”字形崩塌。此类破坏加剧了上部坡体的失稳,如图 7 所示。

图 7 顺层滑坡

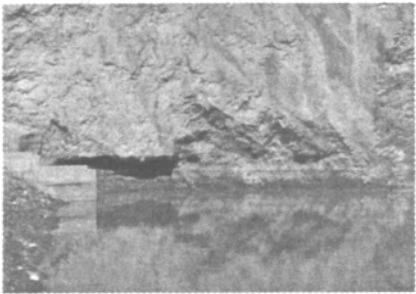
崖体底部的冲刷淘蚀病害严重,如图 8 所示。

图 8 冲刷淘蚀

作为上部崖体基座的岩土体饱水软化。尤其是受构造作用强烈的泥岩,遇水极易软化、崩解,因此造成基岩松动或局部垮塌,从而影响上部土体和洞窟的稳定。

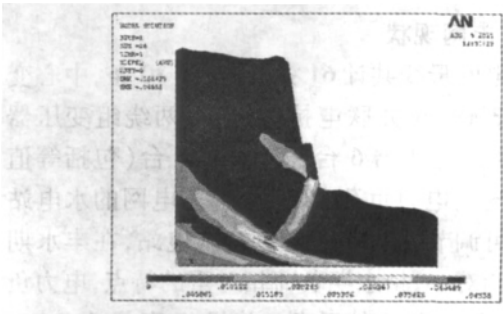
为了说明吐峪沟千佛洞崖体在原始状态和库水浸泡条件下的变形破坏机理,采用有限元软件 ANSYS 进行模拟分析。根据图 9 所示危岩体建立有限元模型。具体参数见表 1。

图 9 崖体原始状态等效塑性应变云图

在原始状态下,等效塑性应变云图显示崖体欠稳定。采用有限元强度折减法计算,其安全系数为1.04。

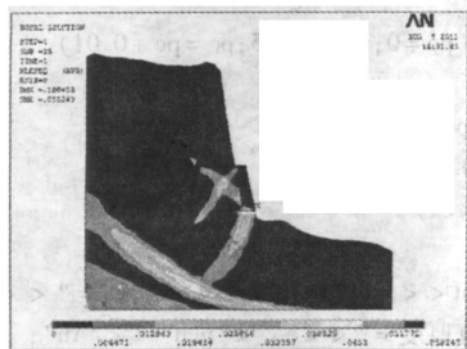
在库水浸泡条件下,崖体底部岩石力学参数降低。等效塑性应变云图显示塑性应变最大区域转移至被裂隙切割的岩体底部。说明在库水浸泡条件下,原有危岩体极易发生崩塌。这与现场勘查情况相符。

随着浸泡时间的增加引起岩石力学参数进一步降低,崩塌会更加剧烈,如图10所示。

图10 库水浸泡下崖体等效塑性应变云图
