孝义市白壁关 静安寺现状及正殿结构考

静安寺是山西省孝义市保存较完整的一处古建筑群。2004年8月,孝义市人民政府批准公布为市(县)级重点文物保护单位。

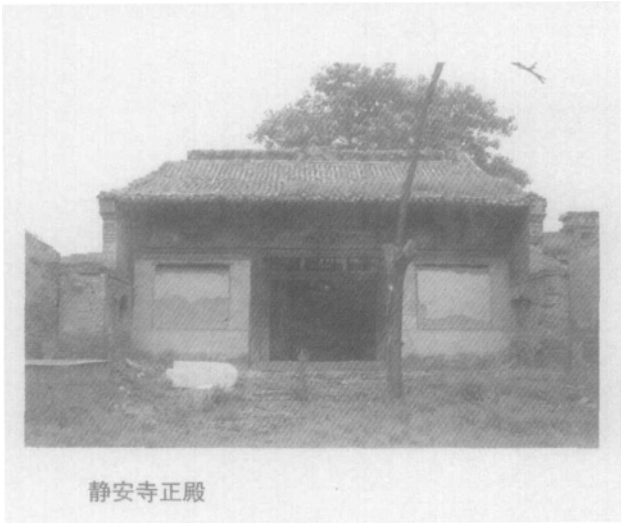
正殿檐下共设铺作六种,前檐东柱头铺作,四铺

作真昂造计心造,里转不设拱跳,而是在拱跳位置设割牵,西柱头铺作四铺作假昂计心造,里转拱跳位置设割牵。前檐明间补间铺作四铺作单下昂,施45°斜华拱,昂后尾斜撑平搏。前檐次间补间铺作四铺作单下昂,昂后尾为挑斡斜撑平搏。里转四铺作计心,内耍头制成拱跳承挑斡。前檐角铺作四铺作单下昂,计心造,向一侧施45°斜华拱。外观略有转角铺作的外形,此种方法多流行于该地区的元代建筑,里转四铺作计心造,内耍头为拱跳式。后檐柱头铺作单拱承托后檐割牵。后檐补间铺作单拱施耍头。

残损现状:后檐东次间、明间后檐椽、西次间后檐椽屋面塌毁,脊、吻、兽及其他饰件坠落毁坏。前檐东金柱北倾,乳割牵纵向通长劈裂,后檐金柱东倾,三椽枋扭转且下部裂缝严重,平梁因下架东倾造成纵向扭转。后檐斗拱全部脱落。整座大殿向东北方向倾斜。装修大门无存,从保留门框的形式分析应为板门,次间保存直棂窗。两山之犀头造型活泼,形象生动,雕工考究,是清代遗存中的佳品,但构件有缺失。墙体白灰面层脱落,殿内堆叠坠落、折断构件,无法确定地面,台明、月台毁坏难以辨清原状。

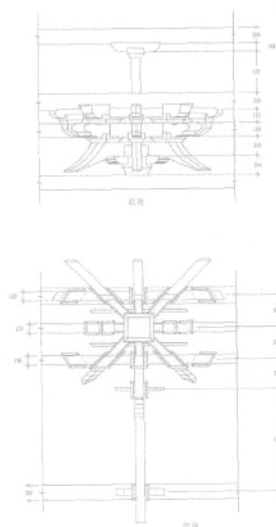
前檐明间补间铺作

为卷云式、下为直批竹式;里转不设拱跳,而是在拱跳位置设割牵,割牵头端与昂身相接,昂尾斜承于上耍头尾部及内令拱之间,与汾阳虞城五岳庙元代五岳殿相近。西柱头铺作四铺作假昂双耍头计心造,耍头上为卷云式、下为直批竹式,割牵交栌斗制成下昂,整攒铺作与孝义市贾家庄村三皇庙元代三皇殿柱头铺作如出一辙。前檐明间补间铺作,四铺作单下昂,施 45° 斜华拱,中昂后尾斜撑平椽,齐圣广佑王庙正殿及龙王殿同类。前檐次间补间铺作,四铺作单下昂,昂后尾为挑斜斜撑平椽。里转四铺作计心,内耍头制成拱跳承挑斡。前檐角铺作,四铺作单下昂,计心造,向一侧施 45° 斜华拱。外观略有转角铺作的外形,此种方法多流行于该地区的元代建筑,里转四铺作计心造,内耍头为拱跳式。后檐柱头铺作,单拱承托后檐割牵。后檐补间铺作,单拱施耍头。这些铺作特点与汾阳及孝义现存元代建筑雷同,尤其是和孝义市贾家庄三皇庙元代三皇殿完全一致,反映了这一地区元代铺作结构的共性特点,为元代遗物。

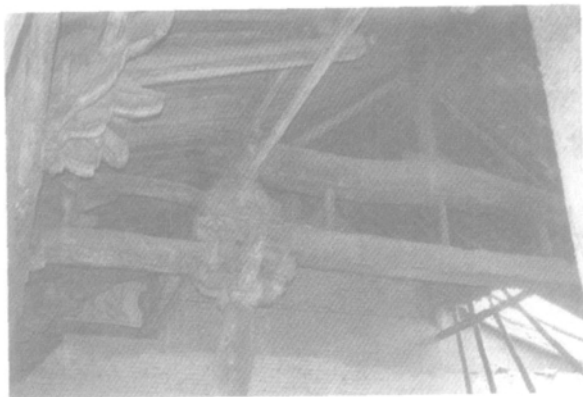
正殿梁架

殿之梁架因平面后内柱后移,形成明间与两山梁架不同的结构形制。明间梁架为三椽袱前后压割牵用四柱,后内柱后移,承托后割牵,前檐内柱上施襻间铺作,承托前檐割牵。梁袱之间前向施驼峰及襻间斗拱,后向于明间设内额,内额置于三椽袱之上,再上设襻间斗拱。前向所设割牵两道,其中下道

因铺作结构不同,故东西割牵结构亦不相同,东割牵为华拱位置前端与檐部柱头铺作真昂斜切,西割牵交栌斗向檐外延伸制成假昂,上割牵为衬头枋延伸而就,尾搭三椽栿端部且插与驼峰之中。这一结构形制与本市贾家庄三皇庙元代后殿及汾阳市峪道河圣母庙遗存的元代圣母殿如出一辙,反映了这一区域割牵结构的为元代特征。两山梁架为平梁前后割牵用四柱,前后内柱直接承托平梁,割牵插入内柱。梁架举折和缓,前后檐椽中心距 10.82 米,总举高 2.73 米,前后檐椽中心距 总举高 $\approx 3 \quad 0.76$,屋架和缓,亦元以前特征。
