南朝陵墓石刻

保护现状调研及对策

□ 杨祥民

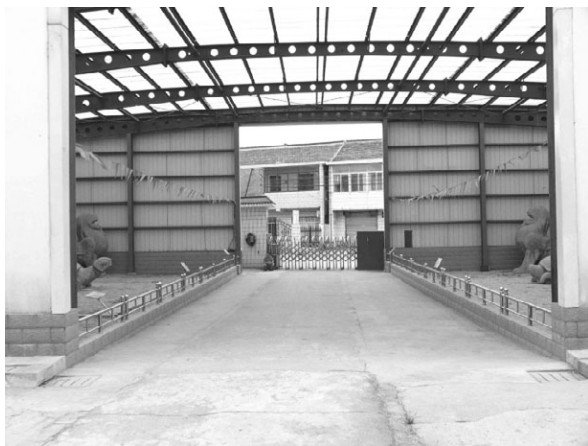
图一 梁 安成康王萧秀墓神道石刻保护棚

梁 安成康王萧秀墓神道石刻(图一)

梁安成康王萧秀墓神道石刻位于甘家巷小学入门的两侧,是南朝陵墓石刻中遗存较为丰富、规

模较为完整的一处,地面存石辟邪二,石柱一,石柱础一,石碑二,龟趺二。这也是保护措施最为有力、保护效果最为显著的一处南朝陵墓石刻:用透明钢梁大棚对陵墓石刻进行加顶笼罩,使石刻受风化和侵蚀的速度明显减慢;用合金护栏将石刻与道路隔开,使得行人不能随意进入发生破坏;石刻前面有专门的排水沟,能防止石刻受到雨水的浸泡,每一石刻前面都有说明牌,详细介绍其文物价值和艺术价值,能够引起大家对它们的珍视。

还有一点,甘家巷小学门口的传达室就临近石刻,传达室里的工作人员也起着看管保护石刻的作用。在进入场地考察前,工作人员还提醒我们,要远离高高的石柱和石碑,它们虽然有钢铁箍住,但是仍然非常脆弱。

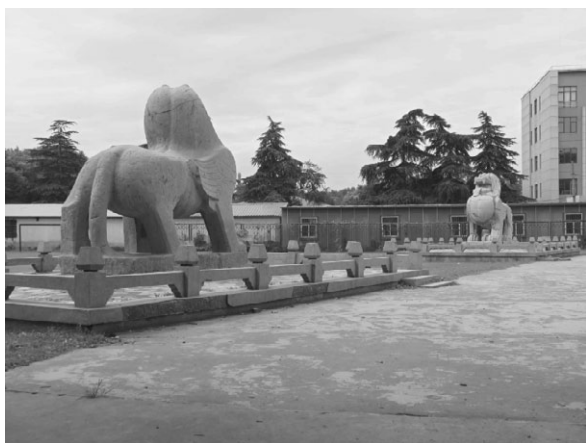
图二 梁 桂阳简王萧融墓神道石刻

梁 桂阳简王萧融墓神道石刻(图二)

萧融墓石刻处在铁栅栏围成的宽阔场地中,场地的铁栅栏门一直开着,旁边有荒废的门房。场地中的石刻基座高出地面,四周有约30厘米高的大理石护栏包围,只起到象征性标示作用,不影响人们的进入和攀爬。此处类似于市民休闲广场,附近居民早已对石刻习以为常,其爱护意识十分淡薄。天天都有人到这里来玩耍,有小孩爬来钻去,有学生来踢球,还有人来遛狗……。2005年《金陵晚报》就曾以《萧融墓神道石刻很“受伤”》为题,对这种情况进行了报道,当时萧融墓神道石刻所立的石碑还被人砸碎。现在,石碑已经被粘合并重新立起,留在身上的两道疤痕,把“全国重点文物保护单位·萧融墓神道石刻”字样撕裂成三块。

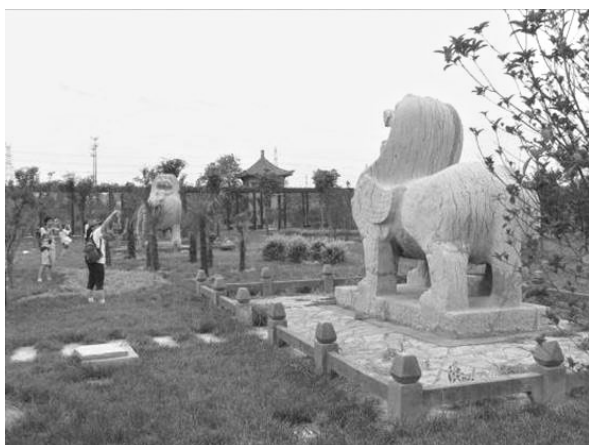
图三 梁 鄱阳忠烈王萧恢墓神道石刻

梁 鄱阳忠烈王萧恢墓神道石刻(图三)

这里从前是菜地,最近才改造成公园。萧恢和萧憺兄弟两人的陵墓石刻在这个新修葺的公园里,分列东西两处。萧恢墓的两只辟邪用约30厘米高的水泥护栏围起,无实质的保护意义。萧憺墓前东辟邪保护情况与萧恢墓辟邪类似,几乎是赤裸状态。西辟邪仅存左侧胯部残石立在地上,这种情况只能是人为破坏的结果。萧憺墓石碑西碑仅存龟趺,处在一个小土坑里,很容易被埋没地下。东碑处在封闭的碑亭中^[3],紧锁的铁栅栏门使它受到严格的保护,但又难以让人观览其面貌了。

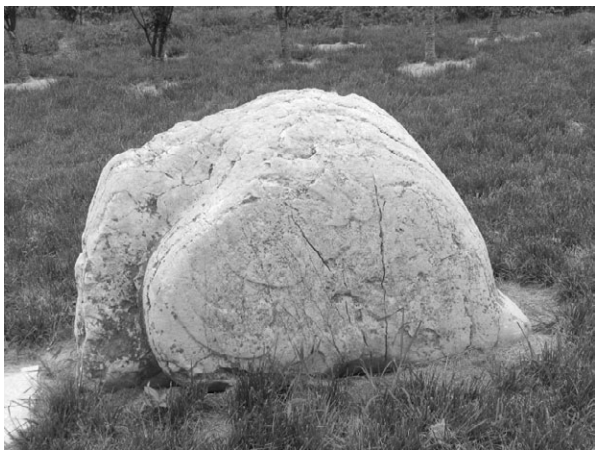
图四 梁 始兴忠武王萧憺墓神道石刻西兽残件

梁 始兴忠武王萧憺墓神道石刻(图四)

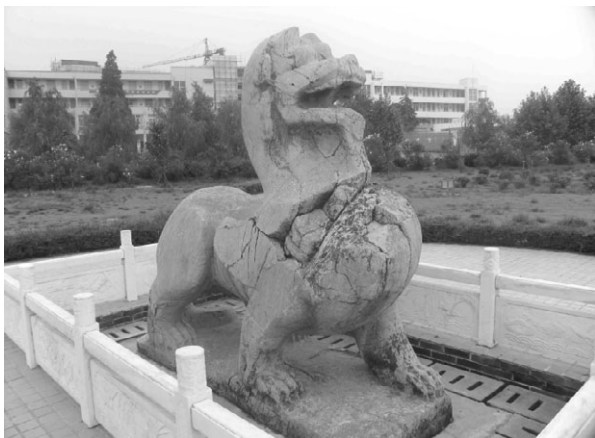
图五 陈 武帝陈霸先万安陵神道石刻北兽

陈 武帝陈霸先万安陵神道石刻(图五)

万安陵神道石刻仅留存一对石兽,位于新建的上坊镇白马公园中心,公园四周没有围墙。北兽颈部破碎残缺,腹部及前胸下都用石块支撑,身上裂痕遍布,并附有一层暗浊色;南兽右后臀部也有开

裂,头部上下颌都有残缺。两石兽四周有1米多高的汉白玉栏杆围护,能够起到阻隔保护作用。在长方形的汉白玉护栏内,石兽四周还有地下排水道,可以免受水患。

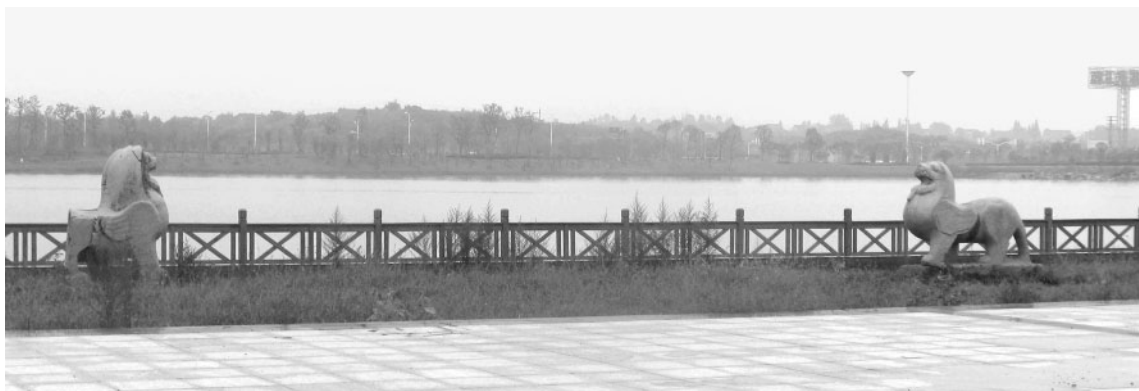
图六 南朝 方旗庙失名墓神道石刻

南朝 方旗庙佚名墓神道石刻(图六)

方旗庙佚名墓神道石刻为两只石辟邪,就在新修建的方旗庙石刻公园中心,也是公园的主题。两辟邪为公园建成后摆放于此,三面环绕湖水,依水临风,翠波荡漾,成为江宁第一大湖景观区的焦点。西辟邪躯体后半已失,左后腿不存,右后腿存半;东

辟邪较完整,右侧身体也有开裂,自胸前右翼贯穿至右前腿。面部受侵蚀较重,右前腿中也有开裂。两辟邪赤裸于公园之中,周围没有任何防护措施。

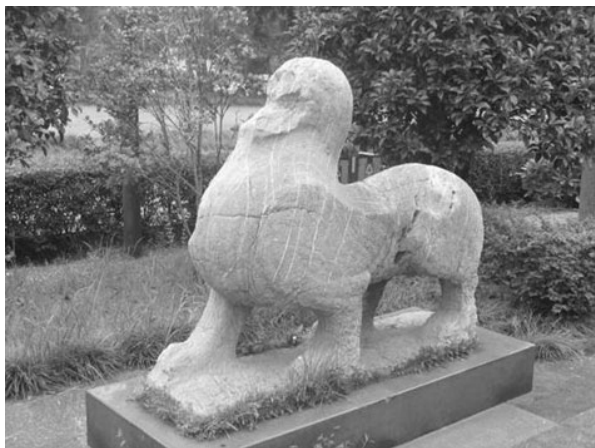
图七 南朝 太平村佚名墓神道石刻

南朝 太平村佚名墓神道石刻(图七)

1984年在南京栖霞区燕子矶镇太平村太子凹出土的一只石辟邪,被迁至南京博物院内露天摆放。它被摆放在这个偏僻角落里,人们很少去注意,更难想到这便是闻名于世的南朝石辟邪。石辟邪头朝北方,下面用大理石砌起一个矩形台基,四周没有任何防护措施,时常有小孩子骑上去。石辟邪体型较为矮小,头部略残,尾巴也亡佚。由于风化严重,身上纹饰全无,布满裂痕。

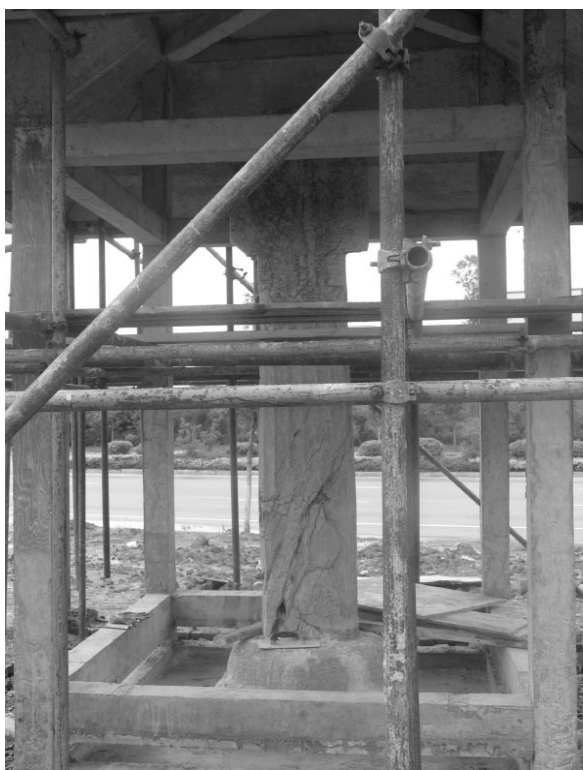
图八 南朝 侯村佚名墓神道石刻

南朝 侯村佚名墓神道石刻(图八)

我们找到侯村佚名墓神道石刻时,有工人正在修建保护用的水泥亭子,三座亭子分别盖在一石柱、两辟邪上方。

石柱在北面,柱头圆盖及顶上小兽已失。柱额尚存,但其上文字已磨灭无存,柱额下仅饰一圈绳辫纹。柱身饰瓦棱纹,但已被严重风化,变得十分脆弱。两只辟邪在南面,同样风化严重,身上纹饰全无,裂痕遍布。东辟邪头部已面目全非,左前腿严重开裂,尾部也断失。西辟邪头部、胸前因风化而现出层层叠叠的石纹肌理,腹下、臀下都用石块支撑。

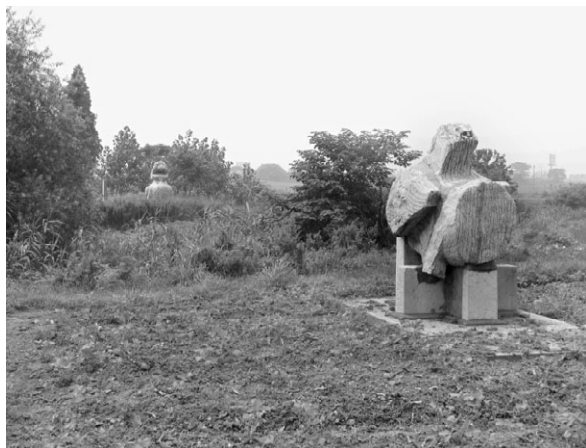
图九 齐 明帝萧鸾兴安陵神道石刻

齐 明帝萧鸾兴安陵神道石刻(图九)

陵前神道石刻尚有二石兽留存，现坐落在丹阳市荆林镇三城巷的旷野中。南兽头上独角已残，面部、耳朵有残损，齿失落。北兽损毁严重，头部尽失，仅有前部躯干和右前腿。残躯也是破碎的石块重新聚合在一起的，遍布修复黏合的痕迹，躯干下面用三块方石支撑。

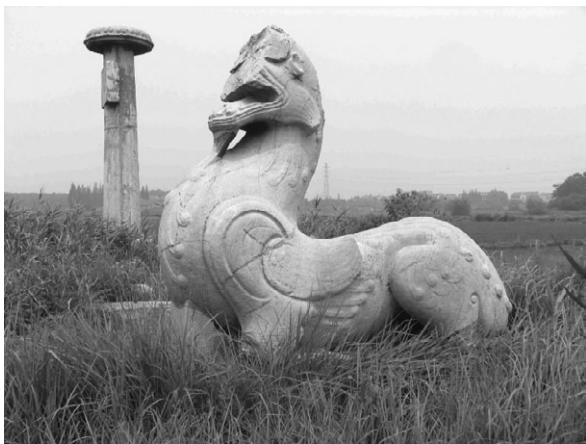
图一〇 梁 文帝萧顺之建陵神道石刻

梁 文帝萧顺之建陵神道石刻(图一〇)

从兴安陵神道石刻向北约60米的水田里，便是建陵石刻，这里是南朝诸陵中遗存石刻最为丰富的一处。石刻自东向西依次排列，分别是一对的石兽、七块方型石础、一对石柱、一对龟趺。

石兽南为独角麒麟，北为双角天禄，麒麟独角已残缺，四肢及尾部都已修复完整。天禄双角也残缺，面部损毁，四肢及尾部都不存在，用两长石、两立石支撑躯体。方形石础，路北有四块，在地上摆放呈“田”字形，路南有三块，应是从“田”字形摆放的四块石础遗失一块。两石柱南北对称，形制相仿，上部柱顶覆莲状顶盖上的小兽已经不存在了。龟趺又称螭趺，上面的石碑现都无存，仅留趺座。这些石刻大都经过修复才有了现在的面貌，石兽、石柱、龟趺都有黏合修补的痕迹。

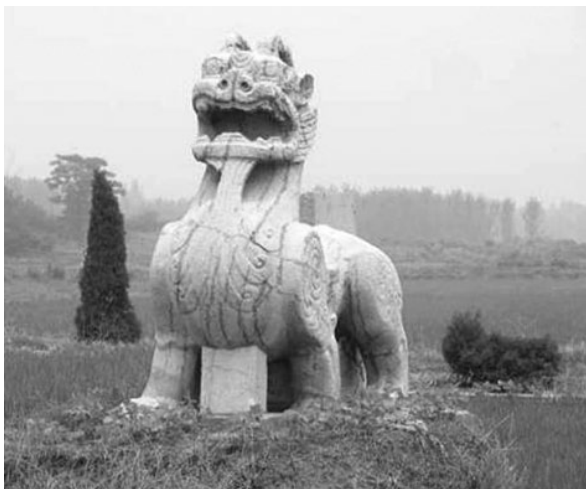
图一一 梁 武帝萧衍修陵神道石刻

梁 武帝萧衍修陵神道石刻(图一一)

从建陵石刻向北约360米处的水田里便是修陵石刻，陵前现存南朝陵墓石刻中最完整的一只天禄。天禄头上双角保存完整，顺颊顶后伏，两角中部起节。颌下长须卷曲，垂于胸际。身侧有双翼，翼面雕饰前为阴刻涡纹，后续浮雕翎羽。胸前、腹下有两方石辅助支撑庞大的躯体。后面兽尾粗壮有力，盘根落下。它的爪有五趾，这与其他南朝陵墓的石兽只有四趾明显不同。

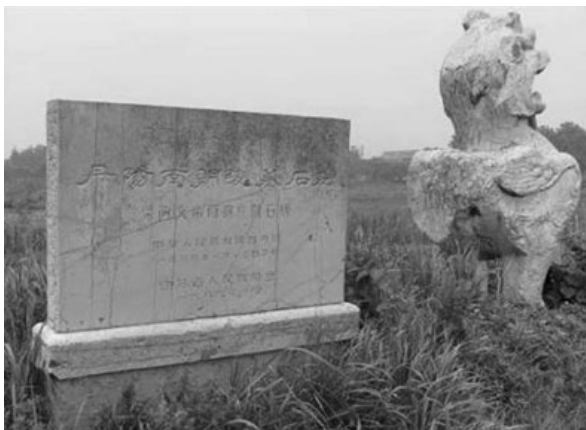
图一二 梁 简文帝萧纲庄陵神道石刻

梁 简文帝萧纲庄陵神道石刻(图一二)

庄陵天禄面向北方，后半身断失，只剩有头部、胸部和前面两腿。残躯下用两块方柱石支撑，立在长方形的基座上。天禄头上右角已毁，只残留有左角。面部保存尚好，圆目巨口，神威不减。它的右前爪损坏，但从留存的左前爪来看，雕刻非常生动，掌下按一小兽，趾端高高翘起，流露出一得意洋洋的情趣。

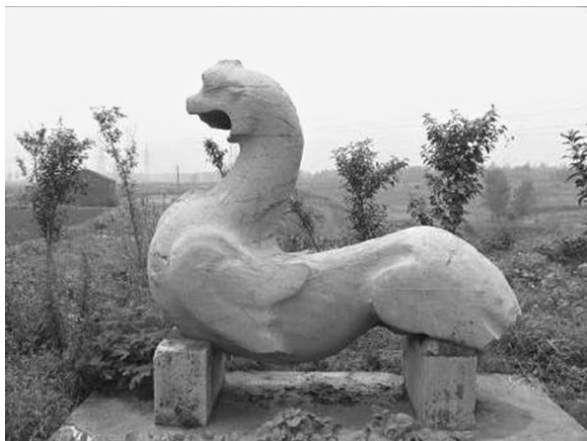
图一三 齐 武帝萧赜景安陵神道石刻

齐 武帝萧赜景安陵神道石刻(图一三)

景安陵神道石刻位于水田中,现存一对石兽。东面天禄双角受损,下颌残失,胸前、腹下都用石块支撑。左前爪按一小兽,小兽因受损而形象不明。西面麒麟形体小于天禄,风化剥蚀严重,面部模糊,下颌损坏,四肢皆失,用两块方石前后支撑起来,体表雕饰皆磨灭无存。

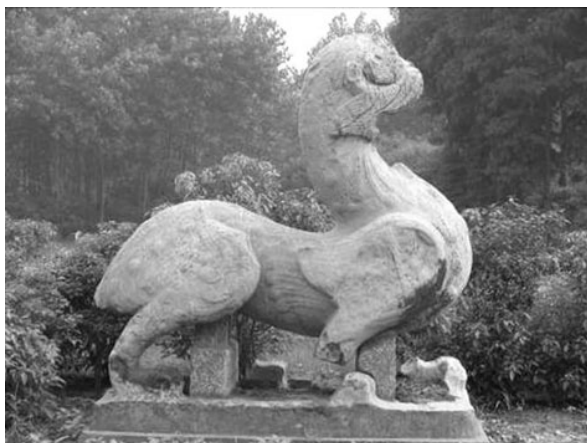
图一四 齐 金王陈失名陵墓神道石刻

齐 金王陈失名陵墓神道石刻(图一四)

石刻位于水田里,东为双角天禄,西为独角麒麟。天禄曾经长期浸泡在水塘中,风化腐蚀严重,身上雕饰漫漶不清。左侧肩部毁落一块,左翼也因之不存。天禄头部双角不存,面部下颌毁损,两前腿及左后腿都断残,尾部也齐根毁掉。它仅剩下右后腿,身下前后用方石支撑着。麒麟保存尚好,身上纹饰比较清晰。它的头上独角也断掉,面部有坏损,上颌缺失,鼻子不存。麒麟左后足残失,胸前、腹下支垫方石以保持稳定。

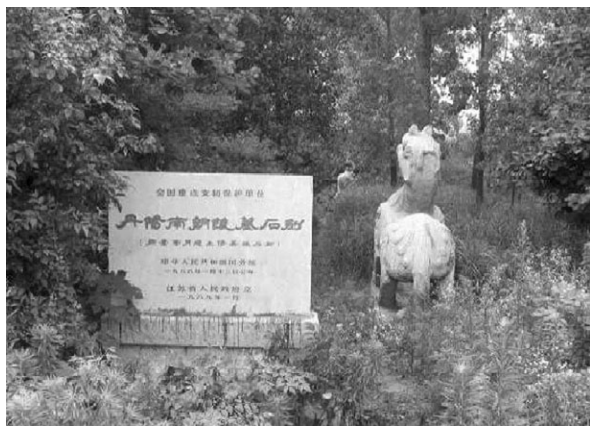
图一五 齐 景帝萧道生修安陵神道石刻

齐 景帝萧道生修安陵神道石刻(图一五)

修安陵石刻在野外的小树林里,现存一对石

兽,堪为南朝陵墓石刻的代表之作。这对石兽极其俊美轻灵,头颈、胸腹屈曲弯折,略作“S”形,给人清秀颀长之感。石兽身上装饰繁复而清楚,头部茸毛用线条详细刻划出来,颈部及胸腹部仔细刻划出毛发与流苏状的饰物。双翼有圆涡纹,又有鳞纹,腹部则衬以羽翅纹,令人觉得神兽翼厚而大,足以鼓翮飞翔。

1985年曾按原样复制了东面的天禄,作为“镇江文物精华”在中国历史博物馆展出。天禄复制品至今完好保存在中国历史博物馆内,而真迹却流落荒郊野林,没有任何保护措施,实在令人担忧。

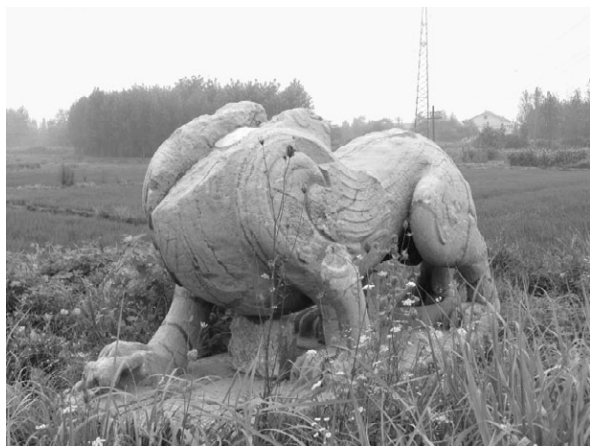
图一六 齐 宣帝萧承之永安陵神道石刻

齐 宣帝萧承之永安陵神道石刻(图一六)

永安陵神道石刻坐落在水田中,现存一对石兽。东为天禄,双角已残,西兽头和颈部都已不存,应为独角麒麟,形态体势与东面天禄诸多类似。据附近张庄村的老人讲,曾经有位女子路过石兽时,忽然一阵风起,将女子衣服吹掉了。此事引起了附近村民的愤慨,他们认为是这个雄麒麟邪性好色,竟敢弄风

调戏女子,一怒之下砸掉了麒麟的头以示惩罚。

这些故事听起来有些像是天方夜谭,但看那丢头的石麒麟,确实应是人为破坏的结果,自然风化不会如此。然而无端的风起衣落,让这无辜的文物遭受断头之灾,留下这无首躯体至今矗立。

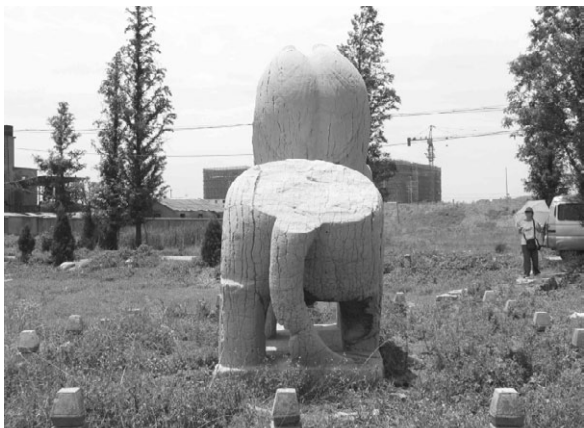
图一七 梁 吴平忠侯萧景墓神道石刻

梁 吴平忠侯萧景墓神道石刻(图一七)

石刻位于宏成油罐厂入口不远处,分布在道路两侧。路东有一石辟邪,腰部有宽约3厘米的裂痕,左半身自腰至后臀残缺,左前腿断裂,与底座分开。荒草已漫过石辟邪的台基,在辟邪身边生根发芽。路西有一石柱,围在六边形的水泥护栏中心,里面也长满了杂草。石柱后面树立了一杆高高的避雷针,这能有效保护石柱避免雷击破坏^[4]。这里北面横贯一条新修的马路,南面不足百米便是工厂,东西方向是正在建设和推进中的楼房,石刻很快就会被吞噬掉。

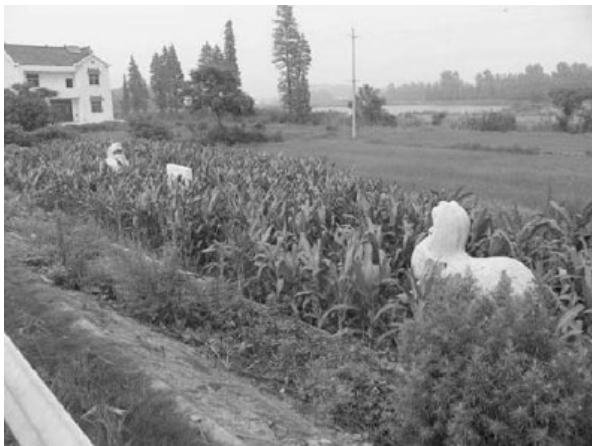
图一八 齐 水经山失名(郁林王)陵墓神道石刻

齐 水经山失名(郁林王)陵墓神道石刻(图一八)

水经山失名陵墓石刻,也被认为是南齐前废帝郁林王萧昭业的陵寝,紧邻新修的建埤路。现存两件保存较完整的石辟邪,我们看时,不断生长的玉米秧就要将其遮盖住。石刻的位置已不是原来的位置,据说由于辟邪的东边近靠水库,为了不使石兽受损,曾于1977年将两只辟邪向西面高地进行了移动。

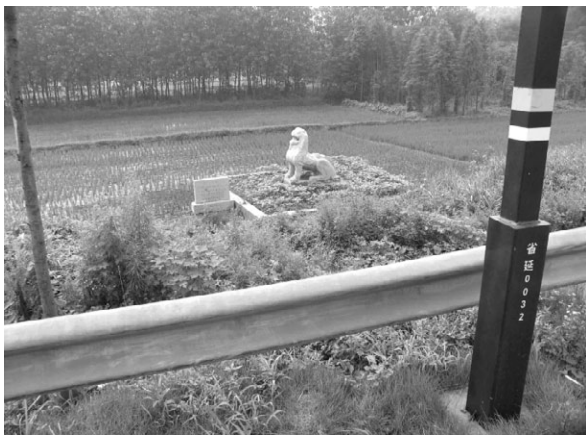
图一九 齐 烂石弄失名(海陵王)墓神道石刻

齐 烂石弄失名(海陵王)墓神道石刻(图一九)

烂石弄失名陵墓石刻,也被认为是南齐后废帝海陵王萧昭文的陵寝,同样紧邻新修的建埤路。陵前现存两件石兽,南兽已破碎成石块,伏在草丛里,难以辨其面貌。北兽较为完好,作蹲踞状,在所有的南朝陵墓石刻中此为仅见。

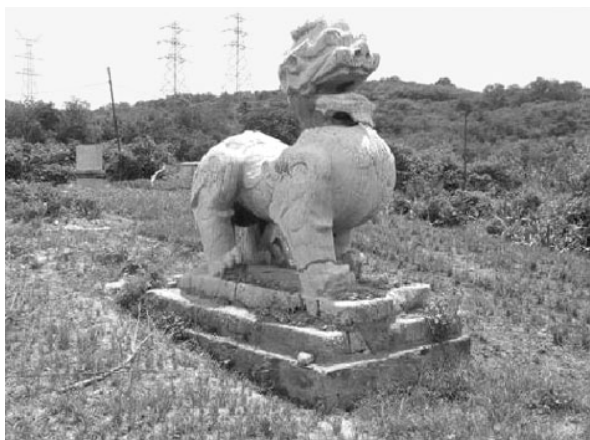
图二〇 陈文帝陈蒨永宁陵神道石刻

陈 文帝陈蒨永宁陵神道石刻(图二〇)

永宁陵神道石刻现存两石兽,东为双角天禄,西为独角麒麟,形制轻盈小巧,纹饰甚为繁复,保存比

较完整,被誉为南京地区最精美的南朝石刻。

永宁陵石刻的处境也不乐观,它置身于一低洼地里,与旁边的鱼塘只有一道泥坝隔开,一旦暴雨来临,极有可能将之淹没。四周是菜地,并有放养的家禽,抛撒的垃圾。天禄的双角、颈及腰部都是曾经断裂又做的修复,牙齿、舌头断失。麒麟身上也有许多裂纹,还有人搞恶作剧用红漆涂抹麒麟的性器官,这何止是不珍惜,简直是对神物的亵渎了!

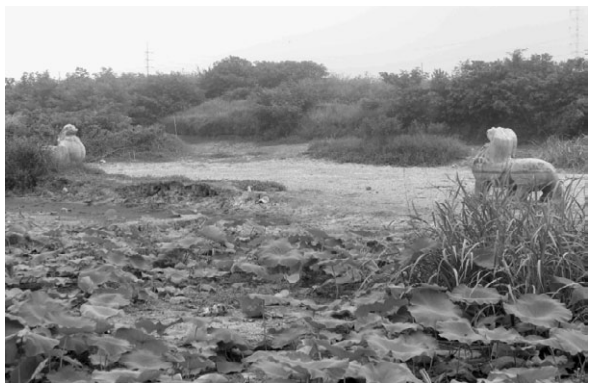
图二一 梁建安敏侯萧正立墓神道石刻

梁建安敏侯萧正立墓神道石刻(图二一)

萧正立墓石刻有南北相向的石辟邪、石柱各一对,位于一处大深坑里。石柱在西面稍高些的地方,没有浸水,而被半人深的荆棘杂草包围得严严实实,严重阻挠了我们的考察工作。石柱柱础没于地下,柱身有裂缝,中下部风化剥蚀变细,箍有铁圈加固。柱额上文字多已漫漶不清,柱顶宝莲盖与小石兽均已无存。东面一对石辟邪处于大坑的最底部,人踩在上面还有些湿软,应是干涸不久。南辟邪右翼及胸部有裂纹,头后部残。北辟邪头部剥蚀严重,舌、尾残。两辟邪身上除了一道道触目惊心的裂痕外,台基上部80厘米处有一圈明显的水痕线,水痕线以下是斑斑水渍。

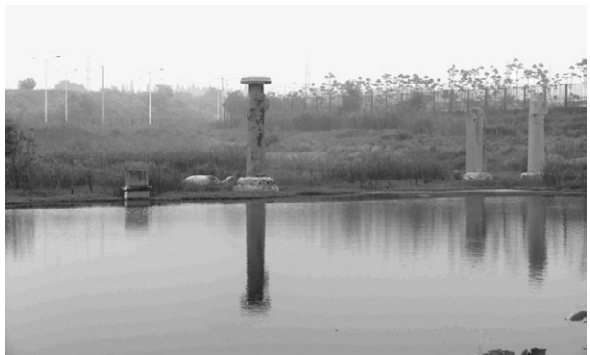
图二二 梁临川靖惠王萧宏墓神道石刻

梁临川靖惠王萧宏墓神道石刻(图二二)

萧宏墓神道石刻位于应天学院东南方的深坑里,现存石辟邪二、石柱二、龟趺二、石碑一。我们去看时,石刻全部浸泡在水中,旁边有一群鸭鹅觅食戏水,还有一只水鸟停在石辟邪的头上。

目前西辟邪已毁,仅见残块掩盖在杂草之下,东辟邪底座和臀部都破损。东柱曾经断为数段,损毁严重,现在已经修复。西柱柱身作二十八道棱纹,为南朝神道石柱中棱数最多,柱头圆盖及小辟邪已脱落无存。东石碑仅存龟趺半埋土中,西石碑较完整,碑文亦因剥蚀无法辨认。

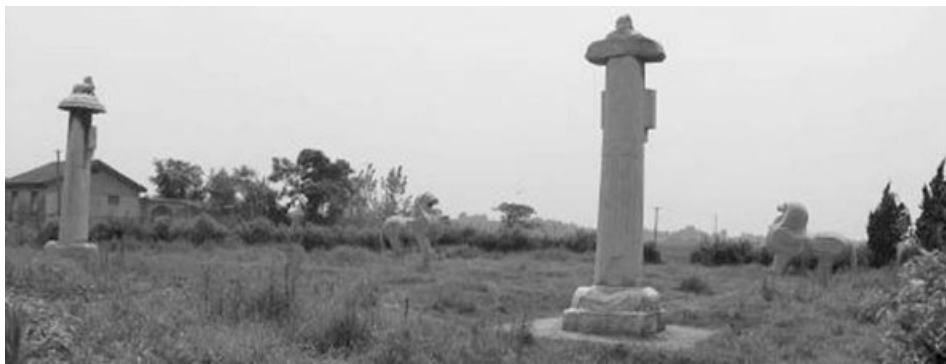
图二三 梁 南康简王萧绩墓神道石刻

梁南康简王萧绩墓神道石刻(图二三)

萧绩墓的神道石刻在石狮沟村村前的空地上,现留有一对石柱和一对石兽,四周植物围成方形的绿化隔离带。石刻本身是处在自然状态下,并没有

受到人工设施的保护。神道石柱保存较完好,只是西柱圆盖前后断失,上面小兽也因之残缺,据说这是遭受雷击破坏的结果,石柱至今没有避雷装置。神道石柱南面两石辟邪体量庞大,气魄雄伟,令人叹为观止。石狮沟村村民习惯叫这对石辟邪为石狮,把石狮尊为神兽。据说村里凡生下娇弱的孩子,都来给石狮“挂红”,就是挂些红绸布带子,认石狮为干爸干妈,这样一来孩子就可以免病消灾,甚至逢年过节也都来给石狮“挂红”。我们在考察中也发现,石辟邪前面有焚香参拜的痕迹。村民以为石狮与石狮沟村休戚相关,对其满怀敬意和推崇,这也许是萧绩墓神道石刻虽然接近人群但依旧保存较好的

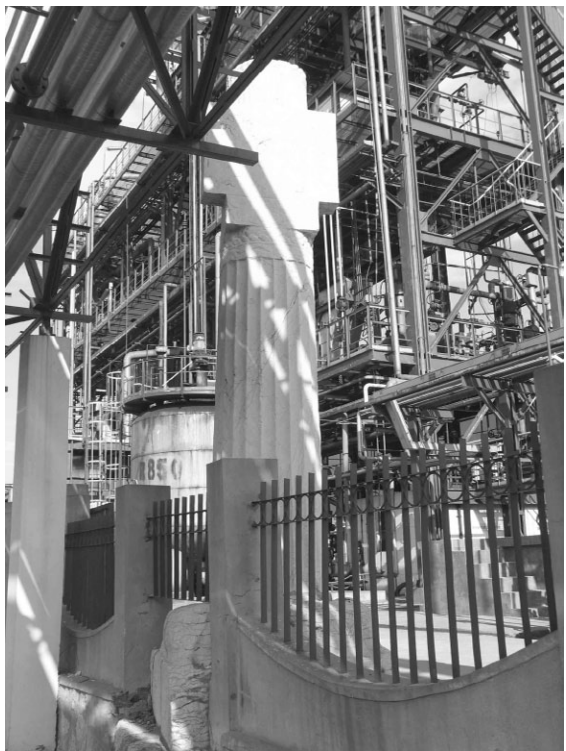
图二四 南朝 徐家村失名墓神道石刻

南朝 徐家村失名墓神道石刻(图二四)

徐家村早已从农田变为工厂,神道石刻现仅存一根石柱,就位于金陵石化公司化工一厂院内。石柱南面不足三米就是高大繁复的化工设备,北面上端紧靠化工管道,下面有栅栏紧贴着将它圈入化工厂作业区内。神道石柱上面的柱头圆盖和小辟邪都已遗失。柱额上的文字漫漶难辨,柱额下的纹饰也不清晰,基座四面的纹饰也荡然无存,这应是在化工厂中易受酸雨侵蚀的结果。

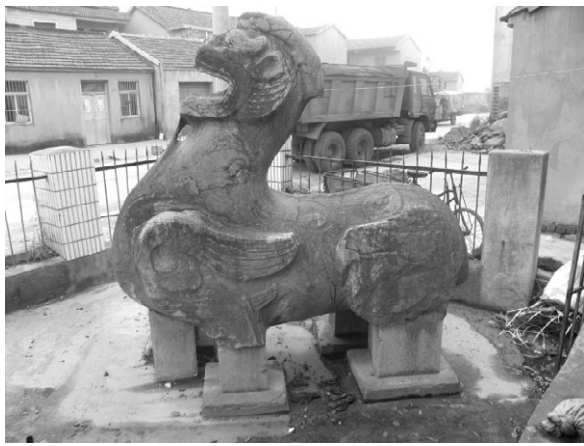
图二五 宋 武帝刘裕初宁陵神道石刻

宋 武帝刘裕初宁陵神道石刻(图二五)

初宁陵神道石刻的两件石兽,是目前所存南朝最早的帝王陵墓石刻。石兽被村舍包围,与农家相依,分布在村中道路两侧。东南方的天禄四肢皆失,全凭石块支撑。左翼与身体开裂严重,胸前风化形成的石体纹理明显,并有类似子弹打出的坑洞,尾部

也残失。西北方的麒麟头部面部破碎残缺,左前腿中部有明显断痕,腹下、胸前也用石块支撑。两石兽被铁栅栏围住以形成隔离和保护,但开启的小门允许人随便进出。特别是道路从它们中间紧贴着穿过,不断有大型载重汽车隆隆驶过,那引起的地面颤抖不能不令人担心石刻的命运。

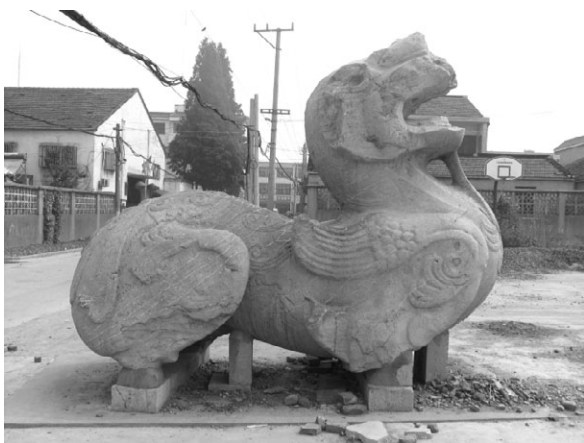
图二六 梁 陵口石刻

梁 陵口石刻(图二六)

陵口石刻位于陵口镇东面古老的萧梁河两岸。西面的麒麟北临操场,东依道路和民居,没有任何防护措施。麒麟的头上独角、身后尾巴都已不存,上颌也被损毁。它躯体庞大,但四肢皆失,用两块长条石支撑身下。东面的天禄西、北两面被住房围住,东、南面临河道、农田。天禄头上左角断去一半,右下齿也断,左前腿下部毁坏,右前腿遗失,胸前腹下有横竖两长石柱支撑。腹下有黑色火烤痕迹,应是有人最近所为。由于天禄曾长期浸泡在水塘中,左半身已严重腐蚀风化,花纹不清。它的身上也有裂纹,在背上颈后的缝隙里竟长出了野草。

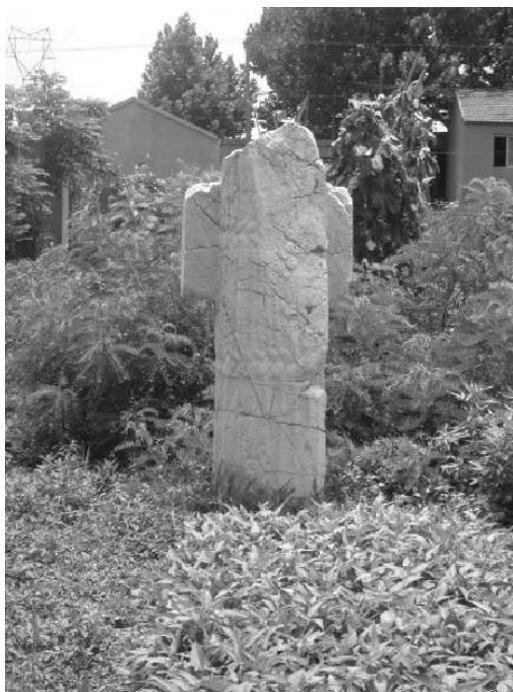
图二七 梁 新渝宽侯萧暕墓神道石刻

梁 新渝宽侯萧暕墓神道石刻(图二七)

萧暕墓神道石刻仅存一个残损的神道石柱,位于董家边村子的内部,三面都被民房包围。这里原来是小水塘,由于不断往里面抛垃圾淤积提高,现在变成了菜地,仍留有几道散发着臭味的小水沟。石柱柱础及柱身大部埋在土中,西侧残损严重,柱顶宝莲盖、小石兽均荡然无存。柱额残破不堪,还能辨认出一个模糊的繁体“军”字。它已经遍体裂痕,如爬满皱纹风烛残年的老人,即将被埋入这黄土之中。

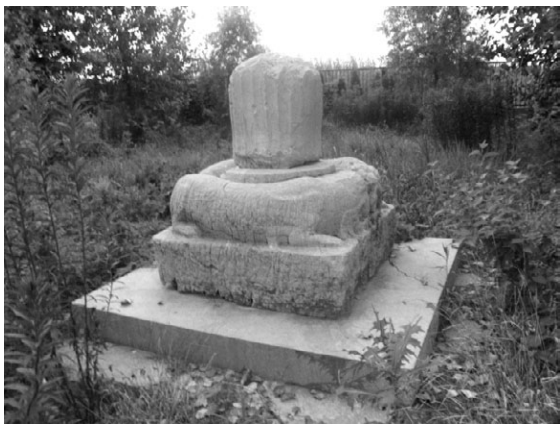
图二八 梁 南平元襄王萧伟墓神道石刻

梁 南平元襄王萧伟墓神道石刻(图二八)

石刻位于仙新路东侧的小树林里,靠近弓箭玻璃器皿厂。1978年石刻出土时,据记载有柱础二、华表二、覆盖一、小石兽一,西柱础残存柱盖、柱身、柱础,柱额上刻“梁故侍中中抚”等文字尚可辨。然而我们看时,只有一些破残的石柱片段、碎块伏在地上,上面爬满了杂草。西石柱仅剩柱础,东柱础还存有一小截石柱插在上面。因为这里地处化学工业区,石刻被酸雨侵蚀风化相当严重,不仅上面的文字尽失,甚至留下许多巨大的坑坑点点。
