青海省海西州岩画地震灾害调查与保护研究

蒲天彪 (青海省文物考古研究所)

摘要: 本文通过对海西岩画的历史、艺术和科研价值三方面, 阐述了海西岩画在地区文物中的重要地位, 并通过在地震灾害中的调查, 从地震和岩画的影响关系、地震对岩画造成的破坏、灾前预防性保护、灾后应急处理和科技保护几个方面, 介绍了在地震灾害中岩画的保护问题。

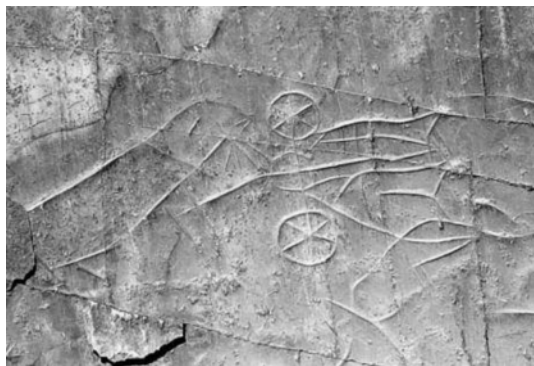
图九 海西州天峻县卢森岩画 《车猎图》

海西地区岩画的发现对于研究人类学、宗教、民俗、绘画等学科，提供了十分宝贵的实物资料。岩画内容丰富，涉及面广，是海西地区早期人类活动遗迹的直观反映，对高原文化、内地文化和中西亚文化的联系性研究提供了重要线索，如位于海西州天峻县卢森岩画中的《车猎图》（图九）就证明了早在公元前后海西地区就已经出现了车辆，有车辆便必然有道路，从而说明这里的先民并非单纯的马背民族，他们的生产生活中已将车辆作为运输和乘坐的交通工具。

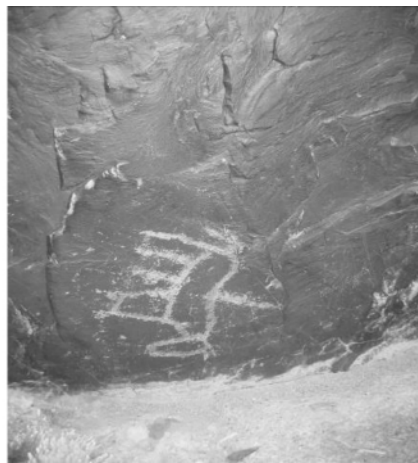
地震灾害发生时，由于地壳剧烈运动，造成山体崩塌，部分岩石脱离山体等的后果。而岩画的支撑体便是岩石，处于地震区域内的岩画支撑体如果随之脱落，那么势必会造成岩画原有位置的改变。已有的研究成果表明，岩画的产生和祭祀活动、祈求丰产等活动有着密切的关系，其绘制时的选址自当非常谨慎和考究。地震改变岩画的原始位置，对于研究原始先民在制作岩画时的地址选择以及精神信仰等造成了极大的困难。在德令哈市怀头他拉镇的巴嘎萨岩画，就鲜明地体现出这一后果（图一四）。目前该岩画面呈现倒置的状态，显然是由于受到地震的影响造成的。

图一四 德令哈市怀头他拉镇巴嘎萨岩画
原有位置明显位移
