重庆市忠县乌杨阙的初步认识

李大地
(重庆市文物考古所)
邹后曦
曾艳 (忠县文物局)

摘要: 乌杨阙为重檐庑殿顶双子母石阙, 其年代为东汉末期, 为严氏家族墓地中太守严颜的墓阙。乌杨阙是未完成的半成品, 在还未彻底装饰成形时, 因阙址基岩断裂, 阙体发生了垮塌, 造成了部分构件的损坏。

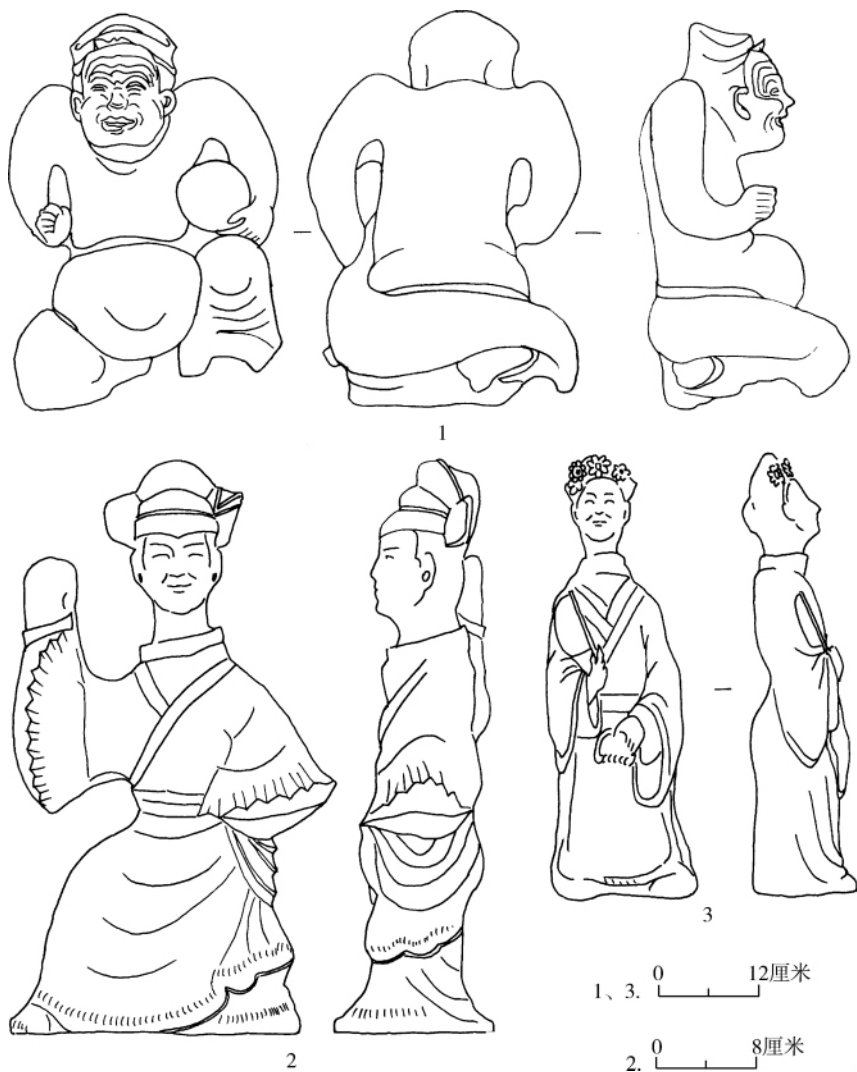
图七 枳树包墓地M20、M11号出土陶俑

刮、削等修整痕迹明显;女俑头部的粘花等头饰多为用手捏制后再粘贴上去(图七)。钱币流行直百五铢,其年代为蜀汉时期。那么,乌杨阙的年代下限当在蜀汉时期。需要作为补充的是,在目前已经发现的汉阙中,较少有认为汉阙年代晚至蜀汉的推断。那么墓阙是否会延续至蜀汉时期呢?四川江安县曾出土画像石棺两具,棺身皆可见有双阙的画像,与石棺同出的尚有“太平百钱”4枚。^[4]“太平百钱”应是由蜀汉政权所铸,^[5]因此两具石棺的时代当属蜀汉时期。在四川境内的乐山、彭山地区的大型崖墓墓门及墓室内,发现有大量高浮雕的阙的形象。^[6]这种以画像的形式所表现出来的阙,也应被认为是墓阙。^[7]相应的,画像石棺表面的阙也应当是墓阙

1. A型说书俑(M20:1) 2. 舞俑(M20:2) 3. B型执便面俑(M11:30)
