中国丝绸之路土遗址的病害及 PS 加固

摘要: 中国丝绸之路土遗址遗存种类多、类型全、赋存环境复杂, 其主要病害按保存环境分为两类: 露天土遗址, 主要有风蚀、雨蚀和裂隙; 室内土遗址, 主要有污染、风化和裂隙。以吐鲁番交河故城为例, 研究保护加固技术, 通过对 PS 处理前后遗址土样的 X-衍射分析、结晶度测定、扫描电镜和透射电镜等方法的分析测试, 探讨 PS 加固土遗址的机制, 提出以 PS 为加固材料, 对土遗址防风蚀、雨蚀的化学加固方法; 对裂隙和危土体提出锚固和裂隙灌浆联合使用的加固技术, 尤其是楠竹加筋复合锚杆解决了大体量松软危土体的锚固问题; 对掏蚀缺损部分提出夯补及土坯砌补等加固工艺和方法。这些加固措施, 基本解决了干旱土遗址的主要问题, 提出的加固措施具有较好的适用性和应用价值。

DETERIORATION OF EARTHEN SITES AND CONSOLIDATION WITH PS MATERIAL ALONG SILK ROAD OF CHINA

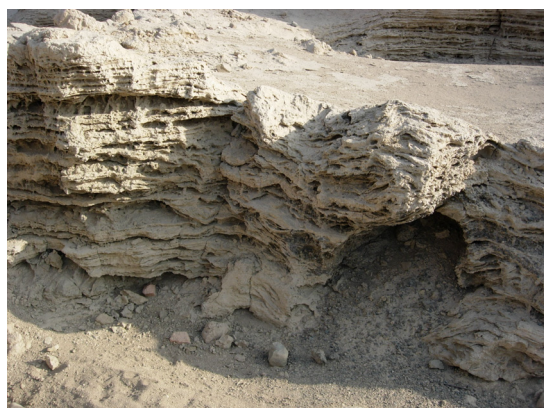
吐鲁番地区长年吹强劲的西北风, 8~12 级大风和沙暴年出现率高。遗址处于一个地理位置较高的台地上, 大风携带台地的砂土、砂粒以及钙结核, 年复一年对遗址造成的风蚀破坏非常严重。板筑泥墙面上的草泥层被磨蚀殆尽, 特别是遗址面向西北的墙面被风蚀得千疮百孔, 有的墙面凹凸不平呈蜂窝状, 有的呈鳞片状龟裂剥离, 甚至有的墙体局部被风蚀穿透(见图 1)。

图 1 风蚀

Fig.1 Wind erosion

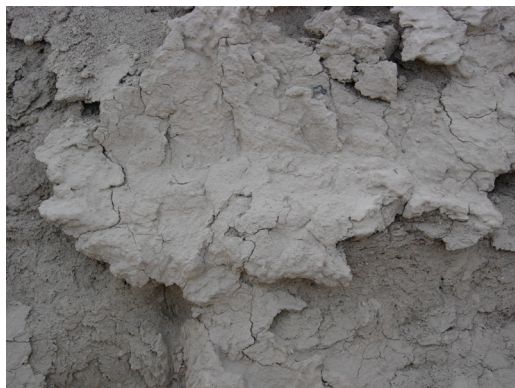
经分析, 遗址的墙体是由台地的砂土制作的埥泥建造而成。这种砂土在干燥的环境中, 虽有较高的强度, 一旦遇到雨水便立即崩解成泥浆而流失, 或者形成较厚的泥皮在其他外力作用下脱落(见图 2)。气象资料记载, 吐鲁番地区虽然非常干旱少

图 2 雨蚀

Fig.2 Rain erosion

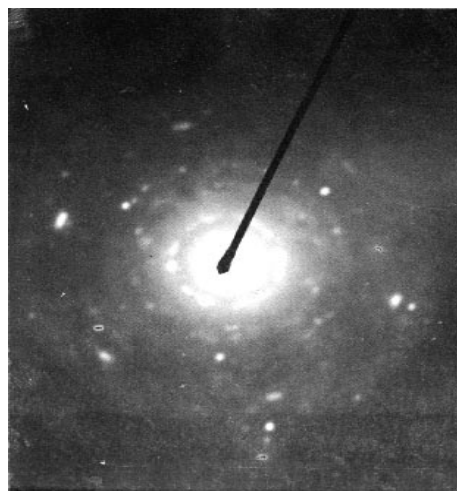
从图7,8可以看出,黏土矿物的单晶呈规则的片状形态,电子衍射图也呈规则的六边形,说明是一个完好的单晶。经PS处理后,晶体形状发生了很大变化,电子衍射图证明黏土矿物已由纯粹的单晶变化为非晶化的混合晶体。

图 8 经 PS 处理后的遗址土电子衍射图

Fig.8 Diffraction graph of the site earth treated by PS solution
