# 敦煌莫高窟崖体风化特征及保护对策

**摘要:** 详细的现场调查发现, 莫高窟岩体以物理风化为主。按照病害与地貌部位的组合关系, 从加固工程实际出发, 将风化病害划分为 9 种形式、3 种程度, 确定不同病害的空间展布特征。依据“综合性高、成熟度高、有效性强”的工程技术遴选原则, 选择出 PS 渗透固化、裂隙注浆、锚索锚固、薄顶加固、局部清除等具体加固措施, 论证各项措施的可靠性, 从而建立莫高窟加固工程设计的框架结构。

## WEATHERING CHARACTERIZATION AND CONSERVATION TREATMENT OF CLIFF AT MOGAO GROTTOES

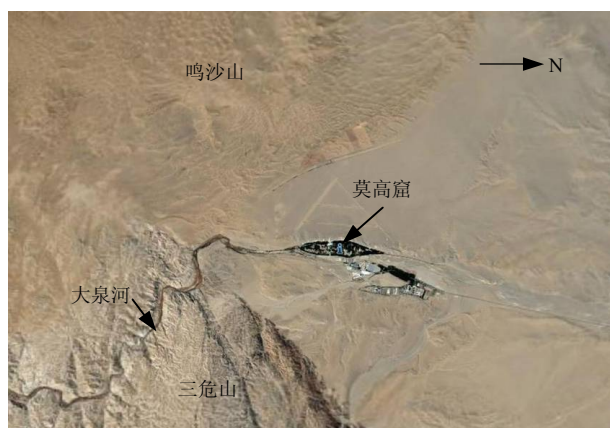
图1 莫高窟区域影像图

Fig.1 Image of the Mogao Grottoes

莫高窟位于中国著名历史文化名城敦煌市南 25 km, 处于三危山和鸣沙山夹持的大泉河洪积扇上缘地带(见图 1), 是当今世界上现存规模宏大、内容丰富、保存完好、艺术精湛的佛教艺术宝库。莫高窟始建于前秦建元二年(公元 366 年), 现保存有 16 国后期到北魏、北周、隋、唐、五代、宋、西夏、元等时代的洞窟 750 多个, 分布在南北长 1 680 m

莫高窟位于大泉河出山口冲洪积扇的上缘，处于基岩山区隆起带与敦煌盆地沉降带之间的接触地带，西南为流沙覆盖的鸣沙山，东南为前震旦系敦煌群古老变质岩组成的三危山(见图 1)。

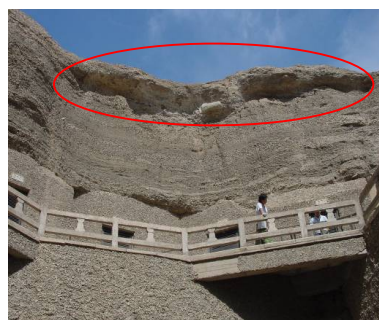
图 4 莫高窟崖顶差异风化现象

Fig.4 Weathering of the cliff top at Mogao Grottoes

风化作用与特定的地形边界相组合, 可能发生一系列的物理地质现象, 如崩塌、掉块、流沙、渗漏、盐害等(见图 4~7), 对文物本体或文物载体的

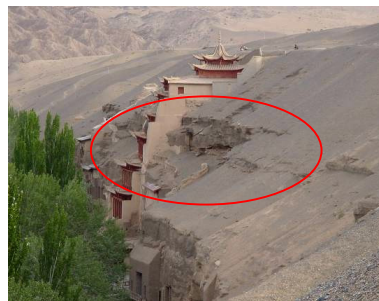
图 5 莫高窟崖顶缓坡砂岩差异风化现象

Fig.5 Weathering of the sandstone of the mild slope of-cliff top at Mogao Grottoes

莫高窟崖体不同的地形地貌部位，岩体的风化程度差别很大(见图 5)，产生的风化病害类型也不相同。从岩体抗风化加固工程的实际需要出发，在现场详细勘察的基础上，将莫高窟风化病害划分为 9

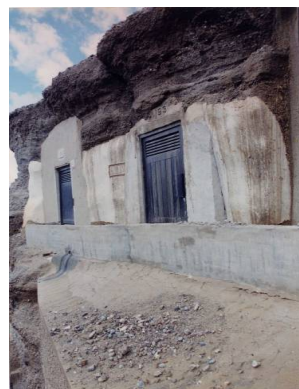
图 6 洞窟 C193 附近强风化砾岩雨后掉落现象

Fig.6 Dropped gravels of strong weathered sandstone near C193 after rainfall

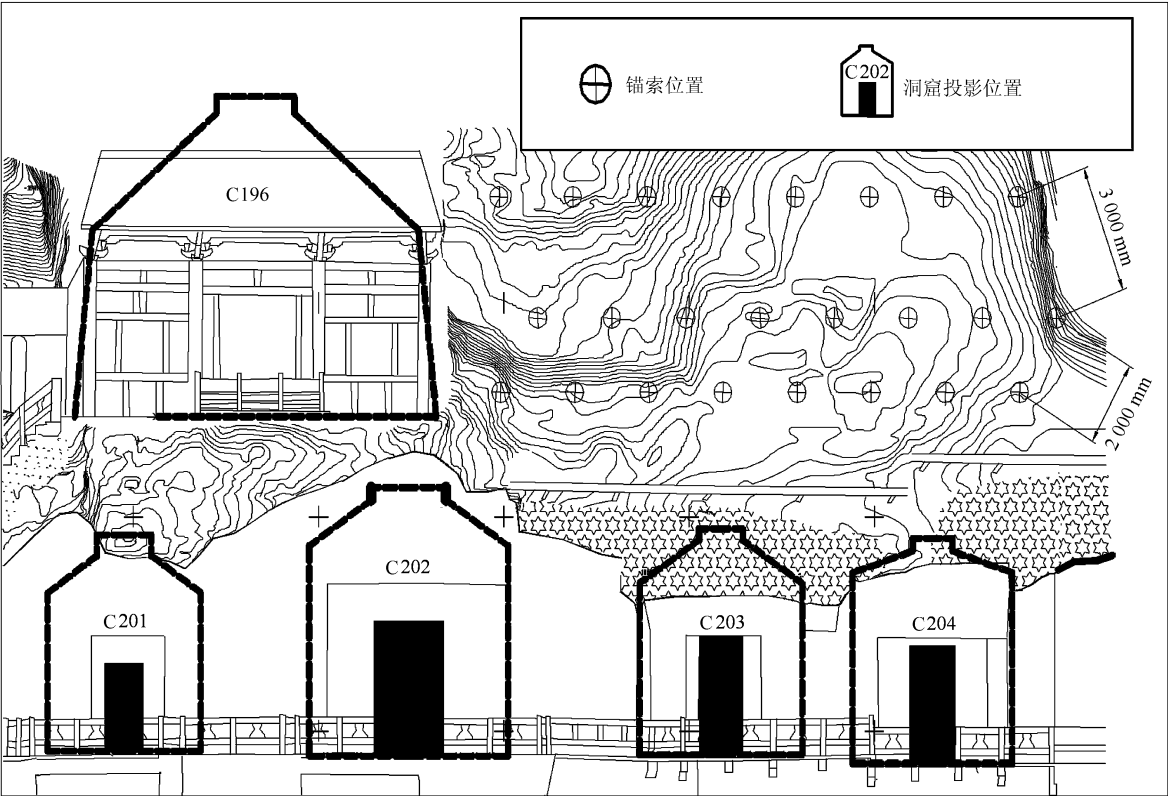
图 9 洞窟 C202~C204 区段上方锚索布置图

Fig.9 Distribution of anchor cables upside caves C202 to C204

洞窟 C201~C204 区崖体顶部发育的卸荷裂隙, 切入洞窟 C196 顶拱, 与自由临空面(崖面)组合, 发育成大体积危险岩体(见图 8), 在地震条件下可能会发生错落式剪切破坏, 直接威胁洞窟 C196 及其下方洞窟 210~204 之间所有洞窟的安全。采用机械钻孔压力型锚索(见图 9), 将危岩锚固在较深部

位的稳定岩体上, 达到既不改变崖面形态, 又增强岩体稳定性的目的。
