敦煌莫高窟底层洞窟岩体内水汽与盐分 空间分布及其关系研究

摘要: 著名的世界文化遗产——敦煌莫高窟开凿于第四纪砂砾岩组成的崖壁上, 受自然环境及人为因素影响, 洞窟内壁画产生起甲、空鼓和酥碱等多种病害, 尤其以底层洞窟最为严重。以病害最具代表性的底层洞窟之一莫高窟第 98 窟为例, 通过在 98 窟西壁下部无壁画部位钻孔取样测定可溶盐, 并在钻孔内布设高精度温湿度监测探头, 西壁下部由南向北电阻率测定等研究, 得出如下结论: 98 窟西壁表面到岩体内的可溶性盐主要以硫酸盐和氯盐为主, 主要富集在表面至 35 cm 深的岩体内; 岩体内的温湿度和盐分有很好的关联性, 盐分随着岩体内水汽含量的上升而下降; 在岩体深 125 cm 有凝结水产生; 在高湿度和崖体源源不断的盐分来源的作用下, 导致背靠崖体的西壁壁画内的含盐量要高于其他各壁, 对洞窟环境的变化也更为敏感, 病害也要远远严重于其他各壁等, 这些结论可为壁画病害产生机制研究和防治提供科学依据。

RESEARCH ON SPATIAL DISTRIBUTION AND RELATIONS OF SALINITY AND MOISTURE CONTENT INSIDE ROCK MASS OF LOW-LAYER CAVES IN DUNHUANG MOGAO GROTTOES

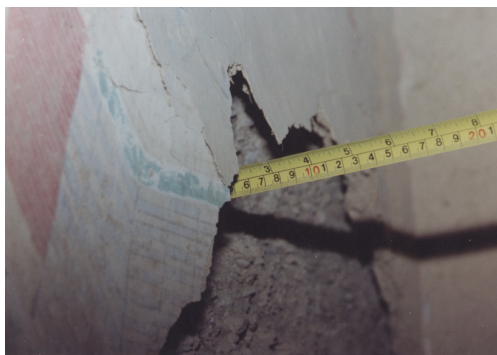
图 2 莫高窟 98 窟壁画空鼓

据徐淑青^[2]的研究, 98 窟壁画的主要病害有地仗酥碱(其中包括疱疹状脱落和点状脱落)、起甲(包括龟裂起甲、泡状起甲、片状起甲)、裂缝、空鼓、霉变等。起甲和酥碱主要分布于洞窟主室西壁及南北壁的西侧下部, 约占起甲总面积的 79%, 占酥碱总面积的 84%。主室西南角和西北角起甲、酥碱脱落非常严重。壁画空鼓病害最为广泛, 在主室各个壁面以及甬道的大部分区域都有不同程度的存在, 约占整窟壁画面积 47%, 特别是西壁大部分地仗已离开崖体约 2 cm, 北侧有一处地仗离开崖体 5~6 cm, 并且脱落一块, 很危险。细小裂缝布满整窟。图 2, 3 分别给出了莫高窟 98 窟壁画空鼓和酥碱起甲情况。据张明泉等^[3~7]的研究, 莫高窟的壁画酥碱等病害主要是由于水盐运移导致盐分在地仗中富集而产生的。控制和减缓盐害的发生主要有两个途径, 一是减少壁画地仗中的盐分含量, 即采取脱盐等措施; 二是控制壁画的保存环境, 主要是控制导致盐分运移的水汽, 减缓盐分的运移和富集, 达到控制和减缓病害发生的目的。有关脱盐方面的研究, 苏伯民等^[8~10]已经做了大量的研究和探索; 莫高窟大环境和窟内小环境方面也有较多的研究^[11~14], 但有关莫高窟岩体内的水汽运移方面的研究基本没有开展。

Fig.2 Detachment deterioration in cave 98

当窟内的小环境受到外界影响, 导致相对湿度增加并达到一定程度时, 岩体表面到 30 cm 内富集的大量盐分将会向岩体与壁画地仗之间或壁画地仗与颜料层之间较为薄弱的结合面运移, 造成盐分在壁画地仗和岩体之间的接触面富集, 从而破坏地仗与岩体之间的粘结力, 导致壁画空鼓; 盐分一旦进入地仗内, 相对湿度变化时, 易溶盐就会反复溶解、结晶, 导致地仗酥碱或颜料层起甲等病害。

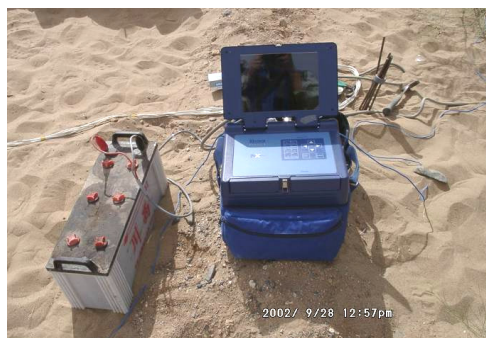
图 5 高密度电阻率仪

电阻率法在工程勘察和水汽等研究中已经有较多成功应用的实例^[15~24], 其适用于探测裂缝、洞穴、土质不均及同一岩土体中含水、含盐量等不同引起的异常。电阻率大小与地质体的差异和含水量的多少有密切的关系, 当含水量大时, 岩体的导电性增强, 电阻率下降; 当含水量小时, 岩体的导电性降低, 电阻率上升。在第 98 窟进行高密度电阻率测定时, 布线方法采用 Winner 法, 在西壁距地面 50 cm 处由南向北垂直于西壁布设剖面线, 电极间隔 25 cm (因为在西壁 50 cm 以下的壁画全部脱落, 使布置电极成为可能)。测定设备为 McOHM - 21(MODEL - 2166)型高密度电阻率仪(见图 5)。测定时, 将较厚的由锡丝编制的网状电极和导线连在仪器上, 按照

Fig.5 Electrical resistivity meter

等间距把四个电极布设在剖面线上,并在电极周围加少许水以使电极更好的与岩体接触,增加电极的导电性。将电极通过测线连接在高密度电阻率仪上便可开始测定,该法为首次在莫高窟岩体水汽监测中使用。图 6 为洞窟内高密度电阻率探测现场。

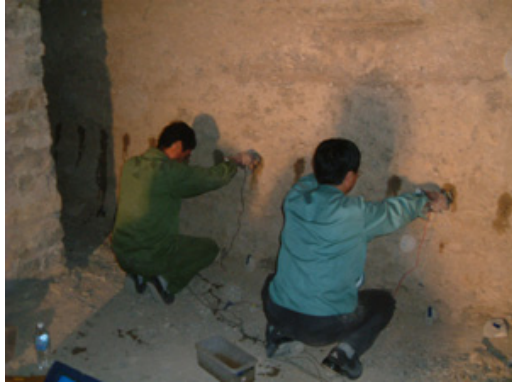
图 6 洞窟内高密度电阻率探测现场
Fig.6 Electrical resistivity measurement in progress
