陵川北吉祥寺前殿维修设计综述

□ 马吉宽

(作者工作单位:山西省古建筑保护研究所)

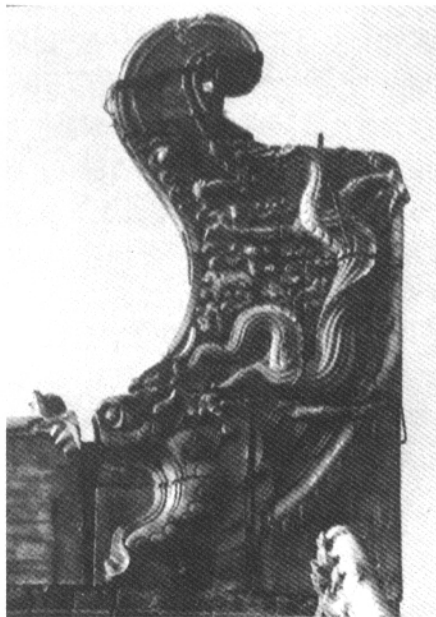
图五 正吻

4. 屋顶：前殿为单檐歇山琉璃剪边布瓦顶，屋顶总高 13.13 米，投影面积为 361.7 平方米，置有九脊十兽，即：一条正脊、四条垂脊、四条戗脊及各脊端的吻兽，皆为黄绿相间的琉璃制品。龙形正吻各由八拼组成（图五），口吞正脊，怒目前视。吻身正背两面各饰一条双爪四指飞龙，尾部外曲回卷。

5. 屋顶: 屋面现状瓦件形制混杂脊饰残缺不全。正脊仅存两端鸱吻与中部吞口,垂脊幸存不足 $1/10$,戗脊缺失近乎 $2/3$ 。经了解,缺失的脊饰主要是人为盗窃所致。屋面瓦件松动杂草丛生,严重漏雨。正吻高2.06米,东吻上端部北倾18厘米,西吻上端部北倾22厘米。在各吻下脚南缘与垂脊挂尖相依处分别拉开宽17厘米与19厘米的缝口,口内泥背裸露,缝深至望板。
