交城天宁寺大雄宝殿 修缮保护工程技术策略述要

□ 李小青

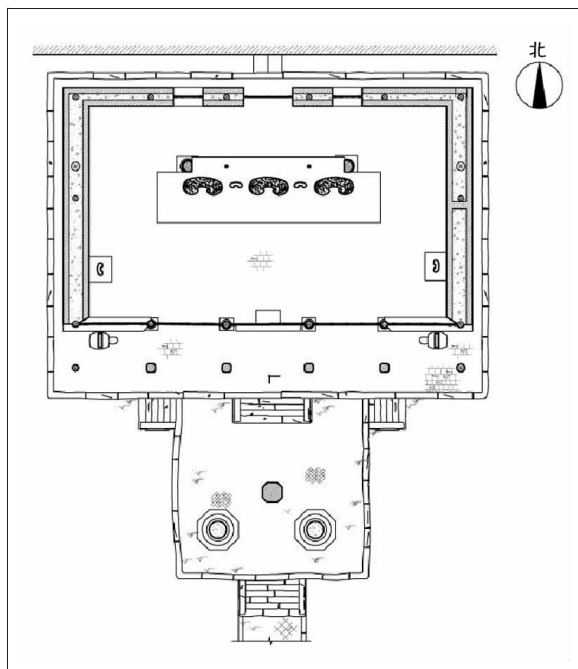
图四 大雄宝殿平面现状图

大殿殿内共施柱24根,后檐金柱采用了“减柱移柱造”做法。其中前后檐柱各6根,前廊柱6根,后金柱2根,山柱4根,前廊明、次间的4根柱子为方形小八角石柱,其余柱子均为木质圆柱。“减柱移柱造法”做法,结构大胆、宽敞舒朗,扩大了殿内空间。为寺内主要建筑大雄宝殿礼佛供佛、祭祀参禅提供了足够的空间(图四)。
