新四军重建军部旧址

“教学楼”形制考及复原设计

□ 万里春

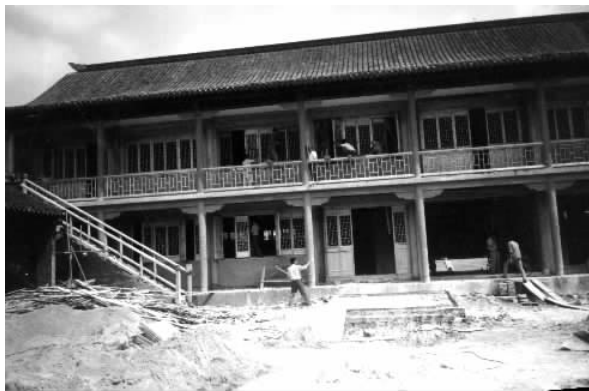
“教学楼”施工现场

以上方案作为修复新四军重建军部旧址中“教学楼”的方案设计,按《文物保护法》有关规定,在提请省文化厅批准后,交由盐城市建筑设计院正式出建筑施工图和结构施工图,工程于1999年7月开工,2000年9月竣工。至此,盐城新四军重建军部旧址完成了全面修复的最后一项工程,同时也完成了市政府易地兴建博物馆的工程,改善了盐城市博物馆的文物保管条件,扩大了文物陈列展厅面积,为创建优秀博物馆创造了必要的条件。

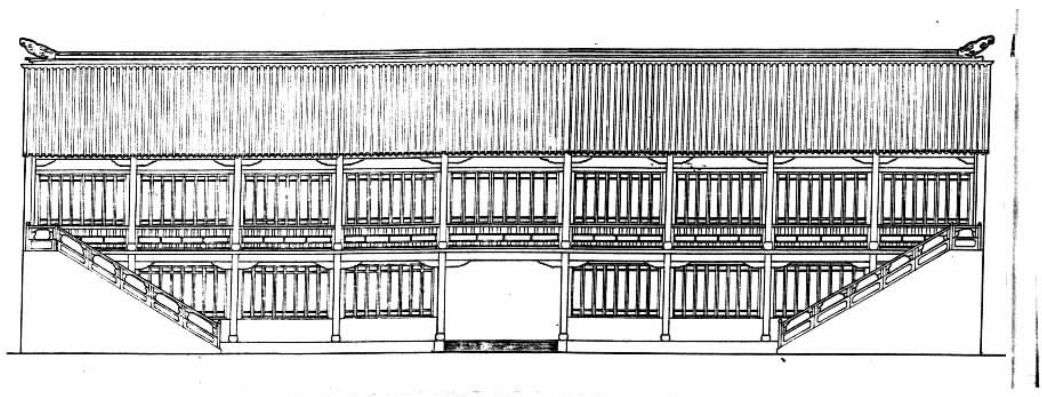
新四军重建军部旧址中“教学楼”立面

根据以上对该建筑的考证及设计原则的要求,从民国时期保留古典建筑风格与周围建筑相融合考虑,立面的梁枋结合采用枋木结构,圆柱加鼓墩柱基,柱间龙门雀替与大殿同。整体梁架在保证功能与外观形式的要求下,使用现代钢筋混凝土框架

结构。将花岗石鼓墩柱础从中掏空,以外包圆柱的技术手法,解决了其框架结构与外观装饰相矛盾的问题。建筑总高度11.4米,保持其前低后高的基本格局。

楼梯及走廊栏杆:为真实反映历史原貌,在楼前东西两侧设与楼相平行直上式楼梯两座。楼梯栏杆因裸露在室外,从防腐易维修的角度考虑,制成仿木望柱及扶手,栏杆部分为木制。走廊及楼梯栏杆式样相同参照盐城中学正北楼外廊栏杆,与周围建筑既融合又有区别,产生较好效果。

屋面:军部旧址原有建筑除大殿为重檐歇山顶外,其余均为硬山顶式,并全部设有鸱吻、垂脊、垂兽、木椽挑檐、小青瓦覆盖。为使“教学楼”屋面的处理既与其他建筑相协调又有其时代特点,采用硬山顶造不设鸱吻,而用较普通的纹头脊。不设垂脊、垂兽。正脊高度仅为32厘米。钢筋混凝土仿木檐椽,飞椽一头二尾挑檐,屋面小青瓦覆盖与其他建筑相同。

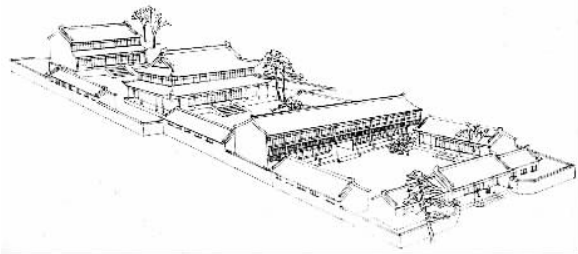
新四军重建军部旧址鸟瞰图

当时旧址前后共四进:

第一进山门处为军部传达室、司令部警卫连驻地。面阔三开间,前有八字围墙,旁有耳房,东西各三开间。

第二进,原农作科职业学校教学楼。军部进驻后,作为管理科等机关办公和宿舍使用。

第三进,大殿处为军部参谋部作战科驻地,面阔五间,周围廊重檐歇山顶。

第四进,藏经楼处为军长陈毅、政委刘少奇的办公兼住处。建于高台上,面阔三开间,二层。整个建筑群前低后高。

另有教学楼前东西厢房各5间,大殿前东西厢房各7间。
