# 南宋六陵遗物综述

葛国庆（绍兴县文物保护管理所 馆员）

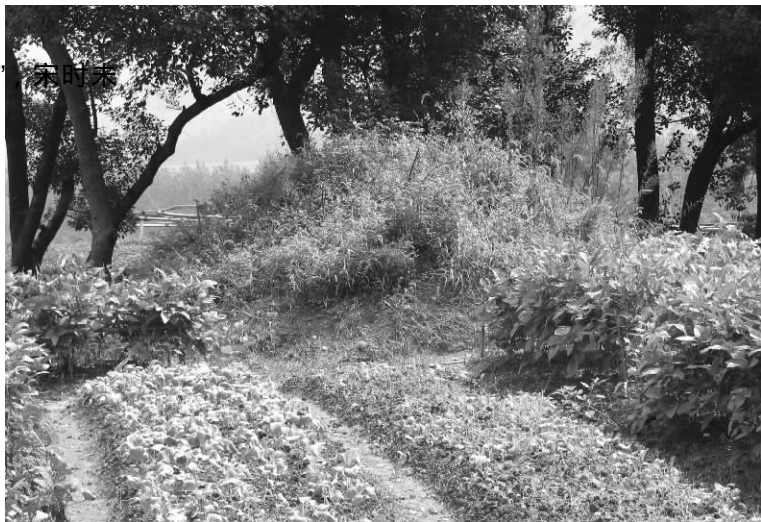
图一 封土墩（西北—东南）

现存封土在“徽宗陵”所处的山岬口，圆形，径 6.5、高 2.1 米，东、北两侧有曲尺形低矮封石（图一）。据现年 66 岁的王苗兴说，自幼见此土墩，封石系上世纪 90 年代初为拦土而新砌，包括向南延伸的

5.6×3.5 米的围石平台。据《绍兴宋六陵地下遥感考古研究报告》：在该墩东南向 5 米处，经考古勘探地下有分层夯筑迹象，“表明这些地层有可能是人们出于某种目的而有意形成的，……有可能存在古墓葬等遗迹。”<sup>⑧</sup>从史料记载及墩西侧已紧迫山体看，该墩附近可能即是徽宗攒宫。

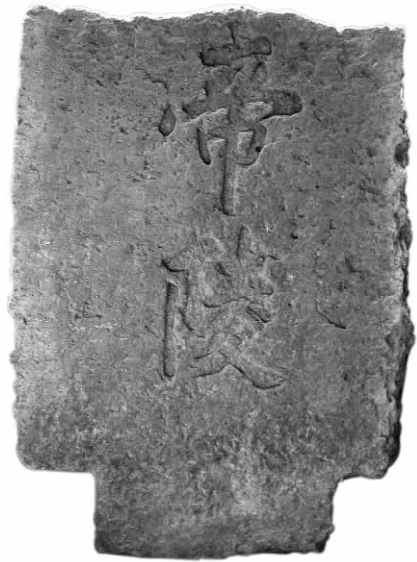
图二 “帝陵”残碑

1. “帝陵”碑 会稽青石制，1998 年 12 月在徽宗陵西南向绍富公路北侧水沟底发现。残高 68、残宽 56、厚 10 厘米，楷书阴刻，字径 23 厘米（图二）。

5. “帝陵”残碑 与碑 2、3 的石制、体量、字体殊异，应非同时之物。浙江省图书馆藏“宋理宗皇帝陵”拓片，其中“帝陵”二字与该残碑布局、书体、刻工匠艺甚为一致，然二字又不能重合，可知两碑虽为同时之物却非同碑。又，“宋理宗皇帝陵”之措辞非宋代口吻，陵碑必非宋代原物。明初修陵，诸陵立碑石，又曾专祭孝、理二陵；再者，省图所藏 9 份拓片中另 8 份全为明碑，则“宋理宗皇帝陵”碑亦应为明碑，故“帝陵”残碑可推断为明刻。

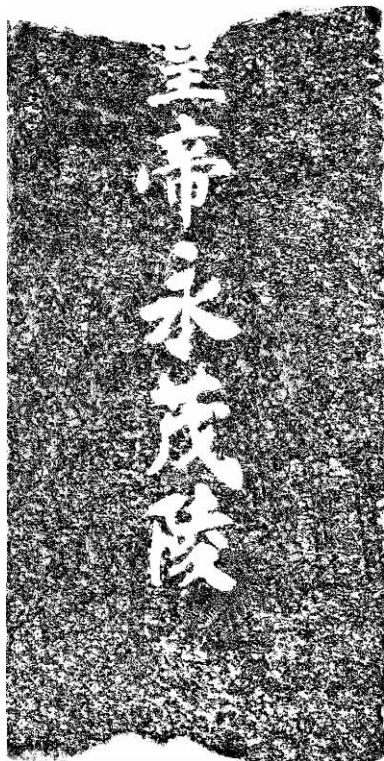
图三 “皇帝永茂陵”残碑拓片

2. “皇帝永茂陵”碑 当地羊山石制。1996 年 4 月在陵园西北侧牌坊村一农户家门口路面石板中发现。残高 126、宽 61、厚 11 厘米，楷书阴

刻，字径 20 厘米（图三）。

脉，曾于清道光十三年捐资在宋六陵建祭厅、立碑、围墙垣、修孝宗陵享殿及唐义士祠。因明洪武三年后仅见洪熙元年稍有“敬修陵寝”，而碑 2、3 工艺粗朴，笔力较弱，石质也属当地石材

中较差的羊山石，故碑 2、3 应属道光十三年赵氏族裔补刻之物。

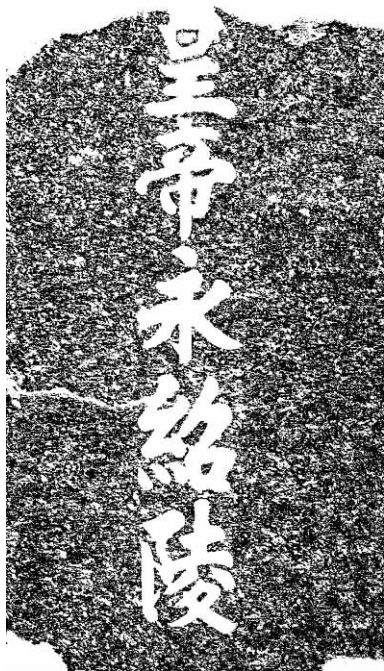
图四 “皇帝永绍陵”残碑拓片

3. “皇帝永绍陵”碑 当地羊山石制。1998 年 5 月在徽宗陵山岬口稍东的梯式茶园石墙中发现。残高 118、宽 72、厚 11 厘米，楷书阴刻，字径 22 厘米（图四）。

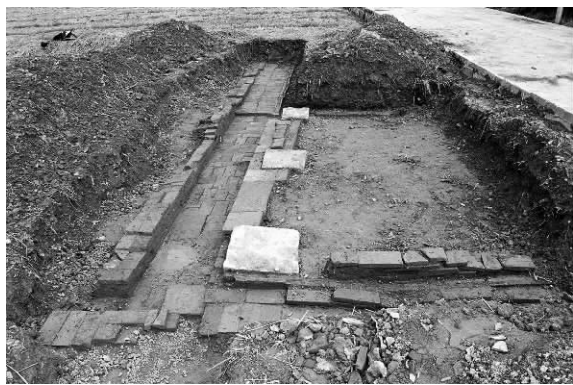
图六 建筑基址一（西—东）

基址一：东西通宽 8.28、南北残长 3.26 米。南侧已遭挖损，东、北、西三面用平砖错缝围砌，局部面铺地坪。北面正中及东、西两端转角各置方形石柱础一，为方形石板双层叠砌，边

长 0.36 ~ 0.49 米。西、北二面外侧用青砖各置排水沟。西沟底铺横平砖一层，再用平砖错缝叠砌两壁，残高 0.08、内宽 0.28 米；北沟底先用平砖横直相间平铺，壁用错缝两排平砖与纵向平砖相间叠砌，残高 0.26、内宽 0.56 米。北沟西端继续向西延伸。三围之中为屋内地面，用小鹅

卵石混粘土填筑，较为坚实（图六）。

两处建筑基址方向均 175°，近乎正南。

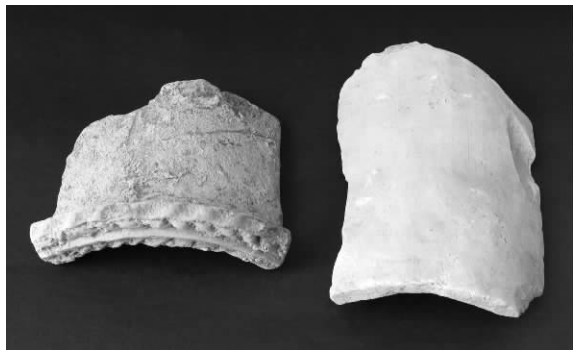
图八 重唇板瓦、板瓦

瓦 灰色或灰褐色泥质陶，有重唇板瓦（滴水）、板瓦和筒瓦、瓦当。重唇板瓦：瓦头平宽，中饰叶脉纹，两侧凹凸收边成波浪状；瓦身正面饰绳纹，背面素面，断面呈浅弧形。板瓦：素面，两面较光滑，断面浅弧形；所见残长 20、残宽 12、厚 1.5 厘米（图八）。筒瓦：正面饰绳纹，背面较粗糙，中部微鼓，断面呈半圆形，后部内收，一端有子母榫，长 13 ~ 15 厘米。瓦当：头部圆形，径 13 ~ 14 厘米，周饰一圈等宽凸纹，中间模印莲花纹或缠枝花卉纹等，整体较厚重（图九）。

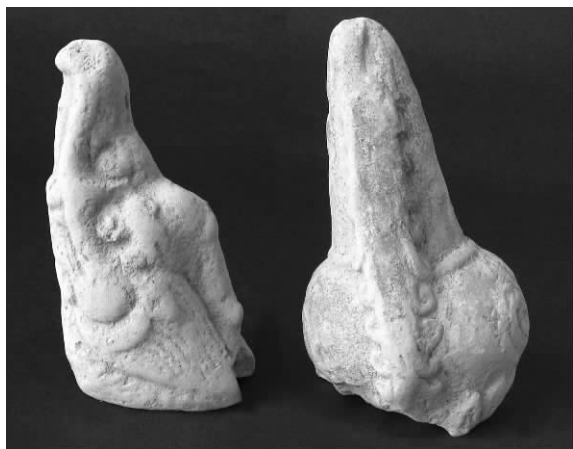
图一〇 脊兽

脊兽 泥质陶，多为龙首形，姿态各异，线条流畅，栩栩如生，所见一件残高 15、宽 9 厘米；另一件残高 13、宽 6.5 厘米（图一〇）。

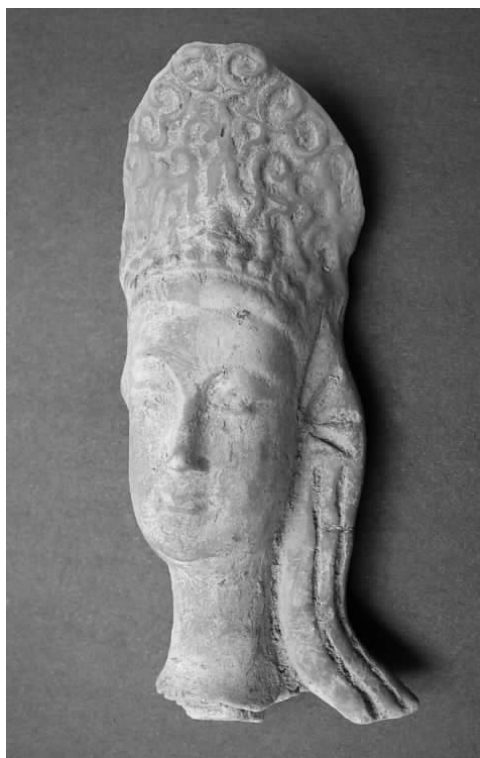
图一一 佛像（或瓦将军）残件

佛像 泥质陶，仅存头部。高冠，长脸，细颈，眉清目秀。工艺精湛，形态逼真（图一一）。

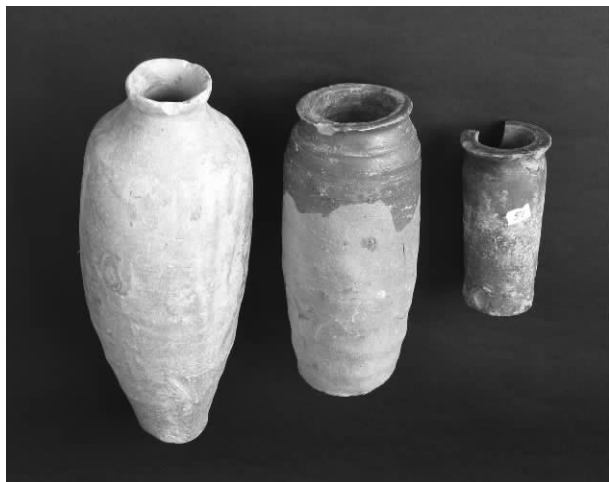
图一二 韩瓶

多。大类有三：一为侈口，尖唇，斜肩，深弧腹，小平底，器形瘦长，形体不规整。二为直口，宽平唇，短颈，浅弧腹，平底，形体稍较前规整。三为微侈口，宽平唇，短颈，直腹，平底，器形偏小。三款均胎质坚硬，制作粗糙，内外施酱褐釉，但釉层不均，尤其外壁下腹至底大多露胎（图一二）。碗：器形较小，大多呈侈口，尖唇，斜弧腹，厚圈足或平底，内外施酱褐色釉，近底部及底无釉，胎质疏松，胎色灰黑或棕红。

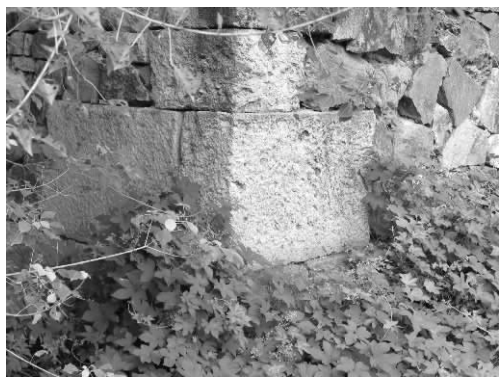
图一五 皇坟石移作他用

“皇坟石”是民间对六陵地面建筑基石及地下石藏等结构石的统称。陵区在民国年间曾挖过战壕，建国后又陆续办劳改农场、茶场、师专学校、禽畜养殖场等，皇坟石被挖掘并移作他用十分常见。调查所获：主要有长条石、正方形块石、长方形块石、石板石四类，石质较好，制作规整。其中长条石居多，方块石次之。长条石长多在150厘米左右，断面近方形，边长约20~30厘米，制作较方块石粗糙。方块石边长约40~60、厚约20~30厘米，四方规整（图一五）。

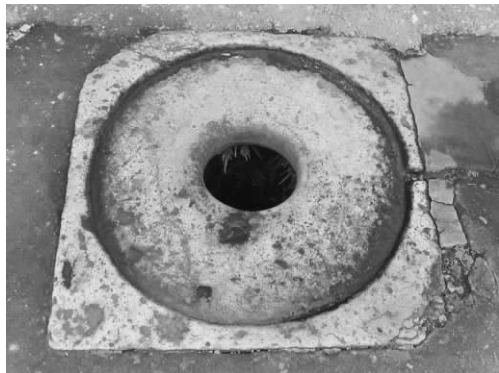
图一六 宋井

井圈石 牌口村中有类同古井四，井水清澈，终年不竭。井口均配有特殊井圈石，外方内圆，十分规整而考究，老农谓是宋时遗物。宋、明、清以来，牌口村不仅是入陵的必经之地，更是祭陵的驻足之所。察其井圈风格及苍老之状，老农所言或有所本（图一六）。

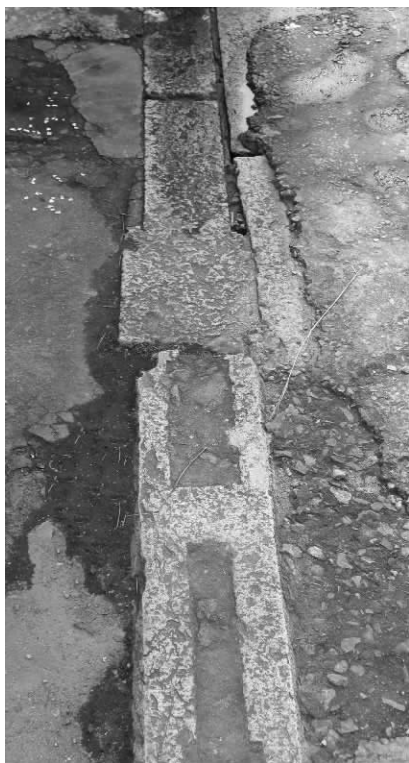
图一七 牌坊立柱中、上段残件

牌坊石 宋六陵西北角有牌口村，因村口旧有入陵石牌坊，故名。牌坊系四柱三间门楼式建筑，青石质，方柱抹角，歇山顶；明间正面额坊上部竖刻“圣旨”二字，其下横列“护郭佑民”四字；明间两柱足附蹲狮，次间两柱足置抱鼓石。1966年“文革”初牌坊被牵倒，现仅能从村中见到些许残件。残件一：坊柱下段，长约4米，埋于村中宋井北侧。残件二：坊柱中段、上段，各长2米余，埋于村中宋井西侧。其中中段有榫卯结构，上段下方上扁，已近顶部（图一七）。残件
