从“广智门”的发现考证明朝代王府格局

□ 马晓堃

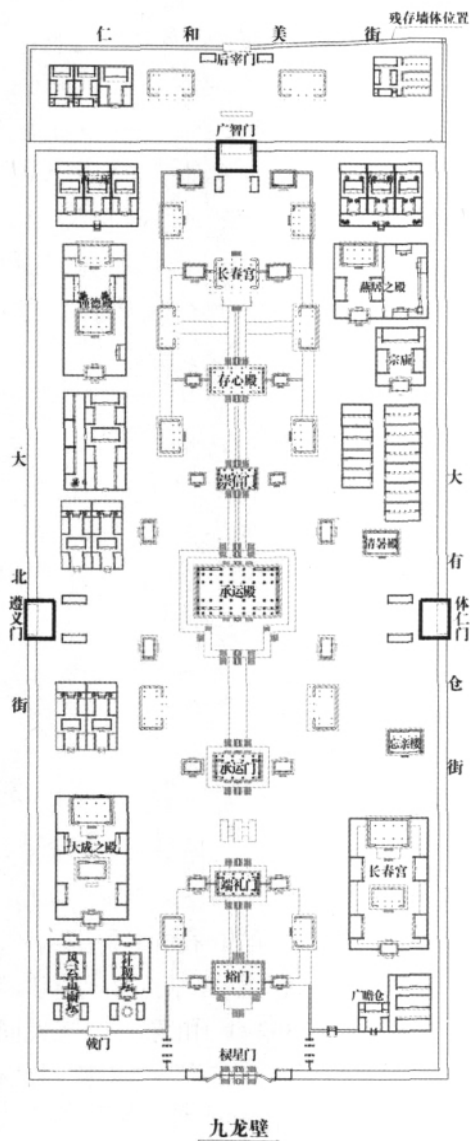
图一 代王府原状格局探考图

大同古城位于大同盆地北部边缘、御河西岸,历史悠久,北魏建都将近百年,辽、金两朝作为西京陪都也有二百多年的历史。明代大同城是大将军徐达“因旧土城南之半增筑”。特殊的地理位置和历史地位,决定了大同古城的历史遗存非常丰富。2008年春,我们在对代王府原址进行调查时,发现了明代大同代王府“广智门”的砖雕门额及整座台楼。这一发现从根本上解决了我们多年研究代王府的范围、布局的困惑(图一)。

1. 王府坐北朝南，呈长方形，周以高大的围墙圈界，内城四至范围为：北至我们此次新发现的“广智门”，南至端礼门，西至遵义门（我们根据现在延用的地名推测，此门原名可能为西华门，后按规制一体称为遵义门），东至体仁门（原名为东华门，后按规制改为体仁门）。外侧为代王府的外城。综前所述代王府南北长约630米，东西宽约252米，四至面积约为16万平方米。主体建筑在今正殿街，位于代王府的中轴线上，由南向北排列布置着承运殿、崇信殿、长春宫等主要宫殿建筑。整个建筑沿三条轴线铺开。

2. 中轴线上主要建筑：前有九龙壁在阳和街之南，由南而北进棂星门（5间）、裕门（7间），依次为端礼门（5间）、承运门（5间）、承运殿（重檐7间），周围廊房82间，穿堂5间、崇信门（5间）、存心殿（5间）、长春宫（重檐7间）、广智门（5间）。主要建筑总数约为138间。以中轴线上的主体建筑为中心，周围加以廊房和墙体，形成王府的第一墙垣，即王府的内城。此外，在广智门北侧至北周垣墙范围内还分布着典膳所51间、马房32间。

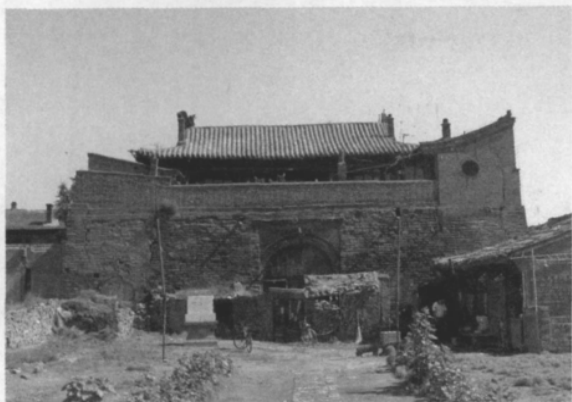
图二 玄真观全景

玄真观位于大同市城区东北隅的正殿街。依据文献记载,建于清代顺治年间,是在代王府旧址新建的道观。现存的玄真观建在东西长21米、南北宽11.3米、高5米的台基上;台基四面青色砖包砌,下为三层条石砌基。台基南面西侧距券门2米处,有直径1米的圆洞1个;台基正中建半圆砖券过道,南北相通,券门高3.8米,宽3.5米,以一层立砖、四层顺砖发券形成半圆券拱。砖券门以相对地平面90度直立砌筑,券门两侧墙体以20%逐渐收分,至平台顶部与两侧墙砖相咬合,形成一个完整的墙立面(图二)。

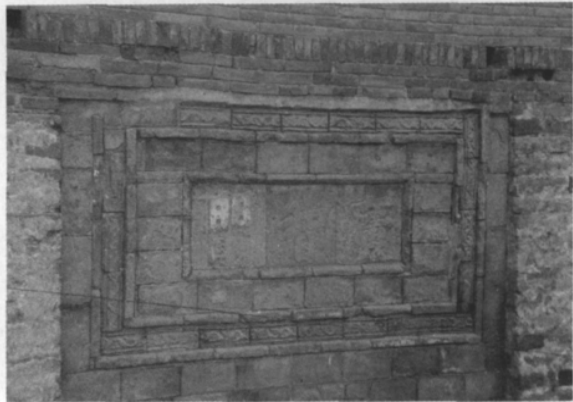
图三 “广智门”门额

券门门额纵宽约1.98米,高约1.18米,由外至内共六层砖砌组合而成,其第一层为丁砖顺砌,第二层为模印卷草纹雕花砖丁砖顺砌,第三层为丁砖顺砌,第四层以素面砖立表顺砌,第五层以丁砖顺砌;上述各层相互交圈,将阳刻“广智门”的方砖围合,形成镶嵌式的传统匾额形式。“广智门”三个大字,以阳刻形式在方砖上出现。书写顺序为从左至右,符合当时“尚左”的社会风尚;字迹清晰,文字用笔饱满,笔锋圆润,架构稳健,体现明早期书法艺术风格,是不可多得的艺术精品(图三)。

2008年5月,对市级文物保护单位“玄真观”建筑勘察时,在台基北壁正中央发现拱券门。此门与前券门完整连接,从形式上认定是完整的通行券门;同时我们在券门的门额上方发现“广智门”三个大字,与《明太祖实录》:“王城四门,东曰体仁,西曰遵义,南曰端礼,北曰广智”的记载吻合。从而确定了此门是明代大同代王府北门。

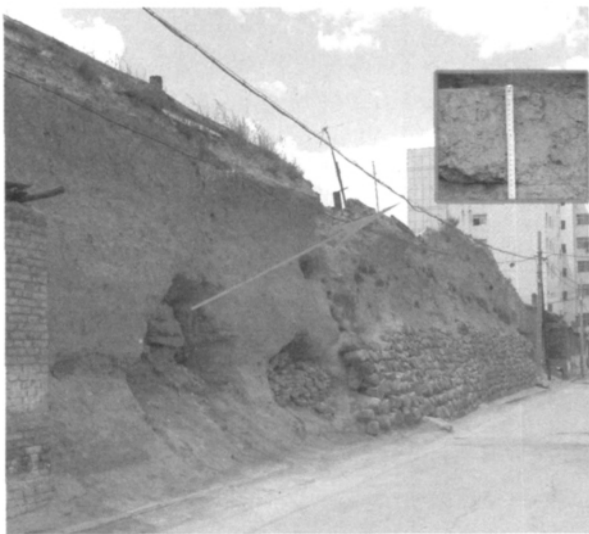
图四 遗存墙体

2. 位于“广智门”正北约50米,残存一段夯土墙体,东西长约50余米,高约6米,厚度约1.5米到3米不等。夯层厚为15厘米至20厘米之间,土质不太纯净,夯层内有砂石、煤碴。这与明代大同府城的城墙局部地带夯筑土质相近,夯土层较为均匀又符合明代夯筑的特点。据考古调查,大同地区大规模使用煤炭的历史在辽代以后才出现,作为我们判断此墙全为明早期建筑的依据之一(图四)。

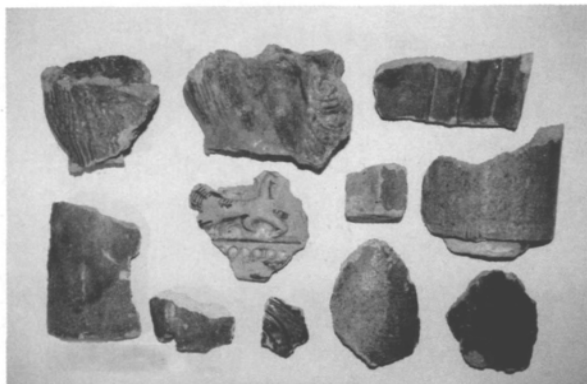
图五 明代广智门遗址出土文物残片

4. 2010年初,大同市考古研究所对代王府地域范围内进行了考古发掘。通过在代王府广智门、戏台等7处位置发掘探沟,从探沟中出土大量的明代王府残损的建筑构件,琉璃瓦残片、灰瓦残片等(图五)。并在广智门西侧探沟发现局部广智门散水铺砖,仓巷口、皇城街探沟发现局部地面铺砖。同时还发现了大量烧成灰的粗木椽檩残迹。
