□ 张笑峰

## 西夏皇陵何处寻

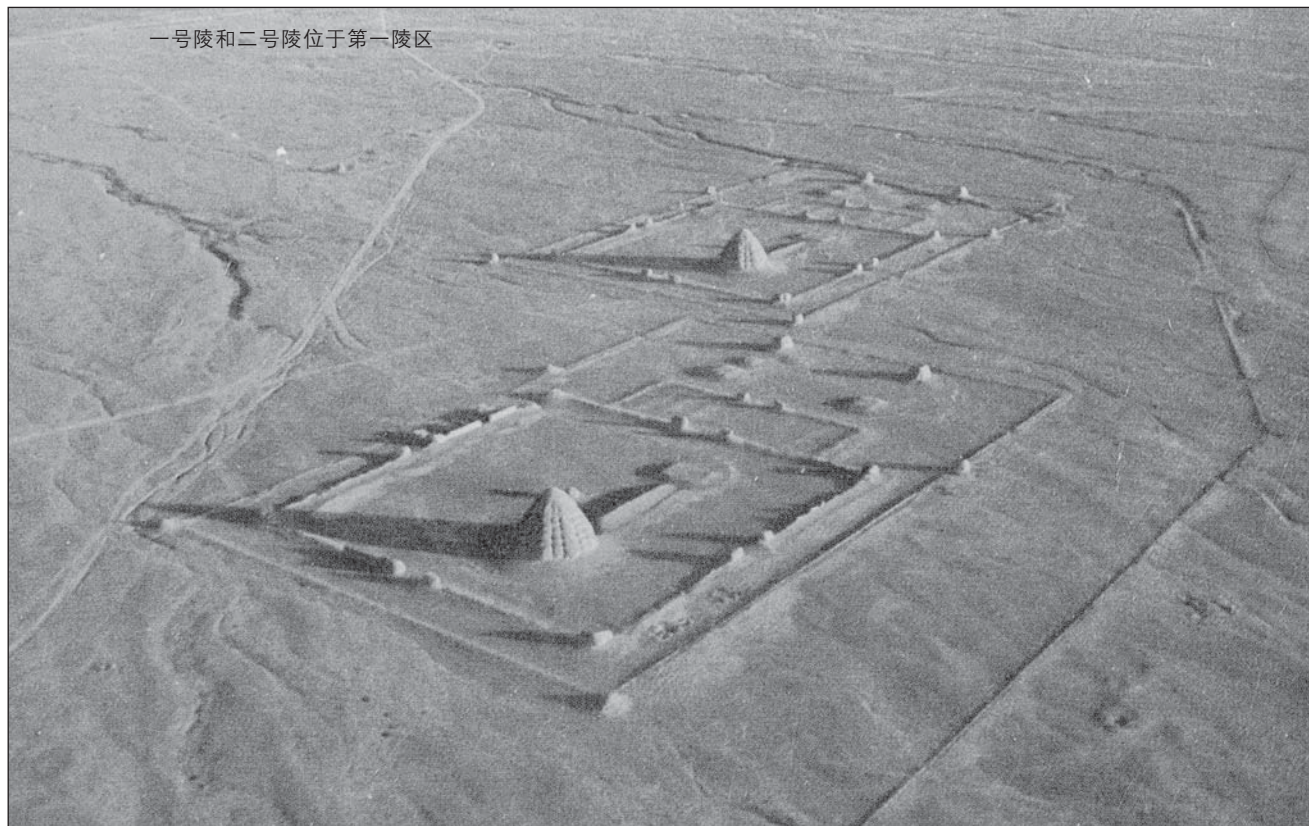
一号陵和二号陵位于第一陵区

一号陵、二号陵位于第一陵区。一号陵位于陵区最南端，若依北宋皇陵区最南端是宋太祖赵匡胤之父宋宣祖之永安

陵，西夏陵仿宋陵而作，那么一号陵则应为李继迁之裕陵。

二号陵在一号陵北偏西方向，距离较近。参照北宋皇陵永安陵在前，太祖赵匡胤永昌陵在其后的布局，二号陵应为李继迁之子李德明之嘉陵。二号陵与一号陵布局基本相同，很明显可以看出，其陵台、献殿处于陵墓中轴线左侧，这与北宋皇陵及其他中原王朝陵墓沿中轴线左右对称分布不同。

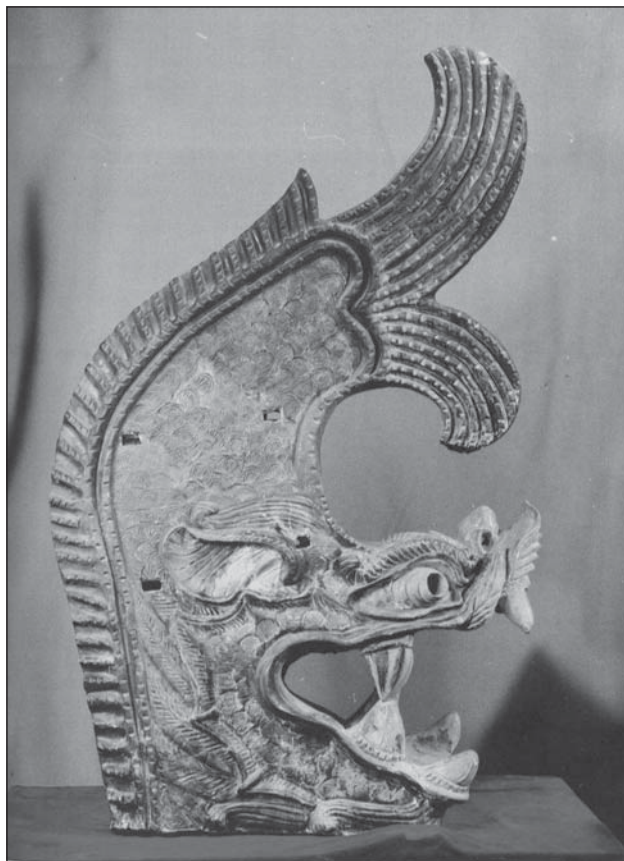
琉璃鸂吻

六号陵出土的琉璃鸱吻，国内罕见，1977年在177号陪葬墓出土的鎏金铜牛，

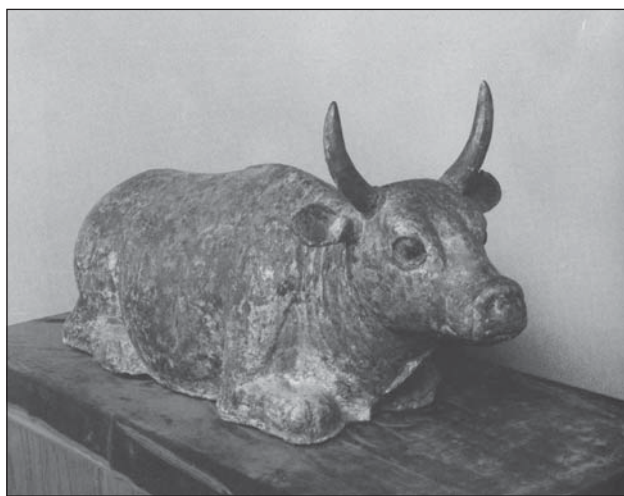
西夏皇陵出土的铜牛

工艺精湛，造型逼真。三号、五号、六号、七号陵及其他陪葬墓碑亭出土大量汉文、西夏文残碑，其中三号陵碑亭出土的残碑内容全是西夏文。碑文中“大白高国护城圣德至懿皇帝寿陵志文”“风角城皇帝”“白城皇帝”“护城皇帝”“永平皇帝”等在研究西夏皇室中有重要意义。七号陵通过碑文确定了陵主，因此，在陵墓归属确定过程中，碑文分量较重，因此关于西夏陵中碑亭的发掘在西夏陵考古中地位显得比较重要。
