# 甘肃榆中明肃庄王陵墓调查<sup>\*</sup>

**摘 要:** 明太祖第十四子肃庄王朱模墓在今甘肃榆中县来紫堡乡黄家庄村, 陵园建筑早已无存, 其墓室(玄宫)曾被挖开。该墓为青砖拱券结构, 共有 5 个墓室、前后 2 道石门, 是研究明代藩王陵墓制度的重要资料。

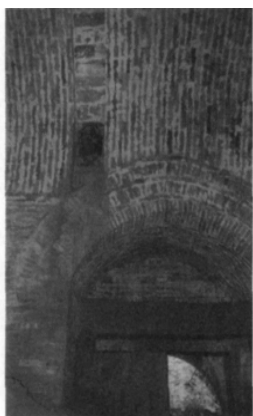
图六 明肃庄王玄宫前室门内及盗洞

前室拱券纵向跨南北而起，室内南北长 477 厘米（拱跨度），东西宽约 440 厘米，墓室内淤积大量黄土，原高度无法测量，推测大约在 500 厘米左右。前室前部为门洞券，由券洞、石门框、券门几部分组成。（图六）自前室南墙到石门柱长 137 厘米，石门柱厚 42 厘米，石门仅存东侧一扇，为整块青石凿成，门轴一端厚 23 厘米，边缘一端厚 13 厘米。（图七）石门框外的拱券门厚 34 厘米，此门的高度和宽度都小于封门墙上券门的相应尺寸。

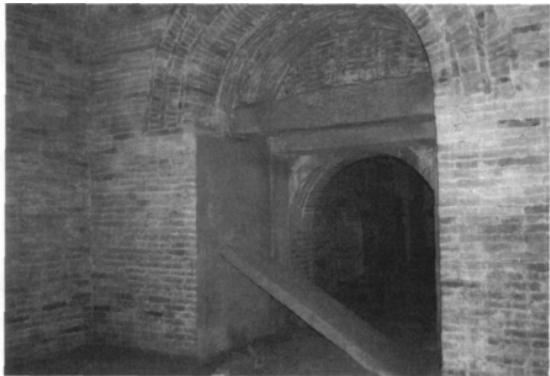
图十 明肃庄王玄宫后室石门内部

后室拱券纵向跨南北，室内南北长 562 厘米（拱跨度），东西宽 623 厘米。后室前部的门洞

券南北进深 129 厘米，前部为青石门及其梁柱结构，东侧石门完好，西侧石门倒伏于东门之上，为青石质涂朱砂，石门柱厚 44 厘米。（图十）石门框外有一道券门，券厚 79 厘米，三券三伏。2003 年 8 月调查时见到，后室内西壁前有一处清除淤土至地面，可见淤土厚约 30 厘米左右，地表铺以细料方砖。推测后室地面至拱顶的高度大约为 600 厘米。
